Vår ref.: 710746/at

Tromsø, 31. oktober 2008

## Reguleringsplan Njallevuohpi, Skibotn Vurdering av fare for erosjon og utglidning

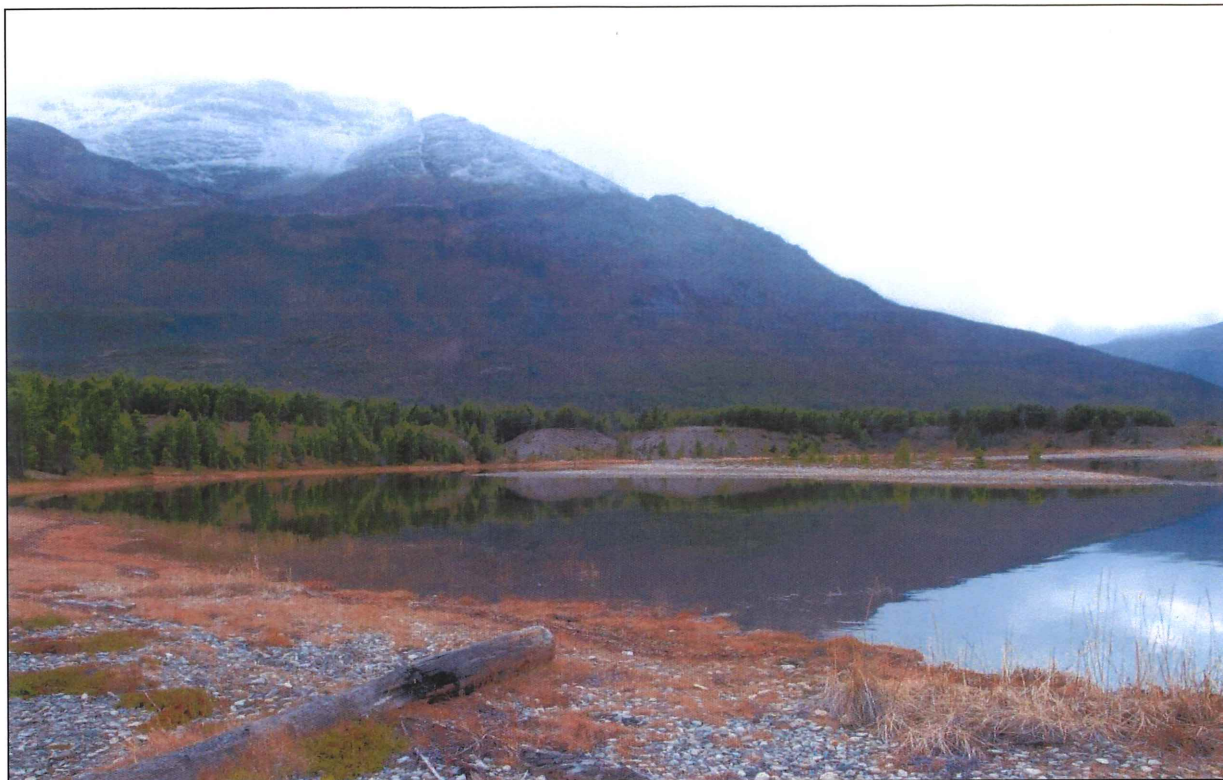
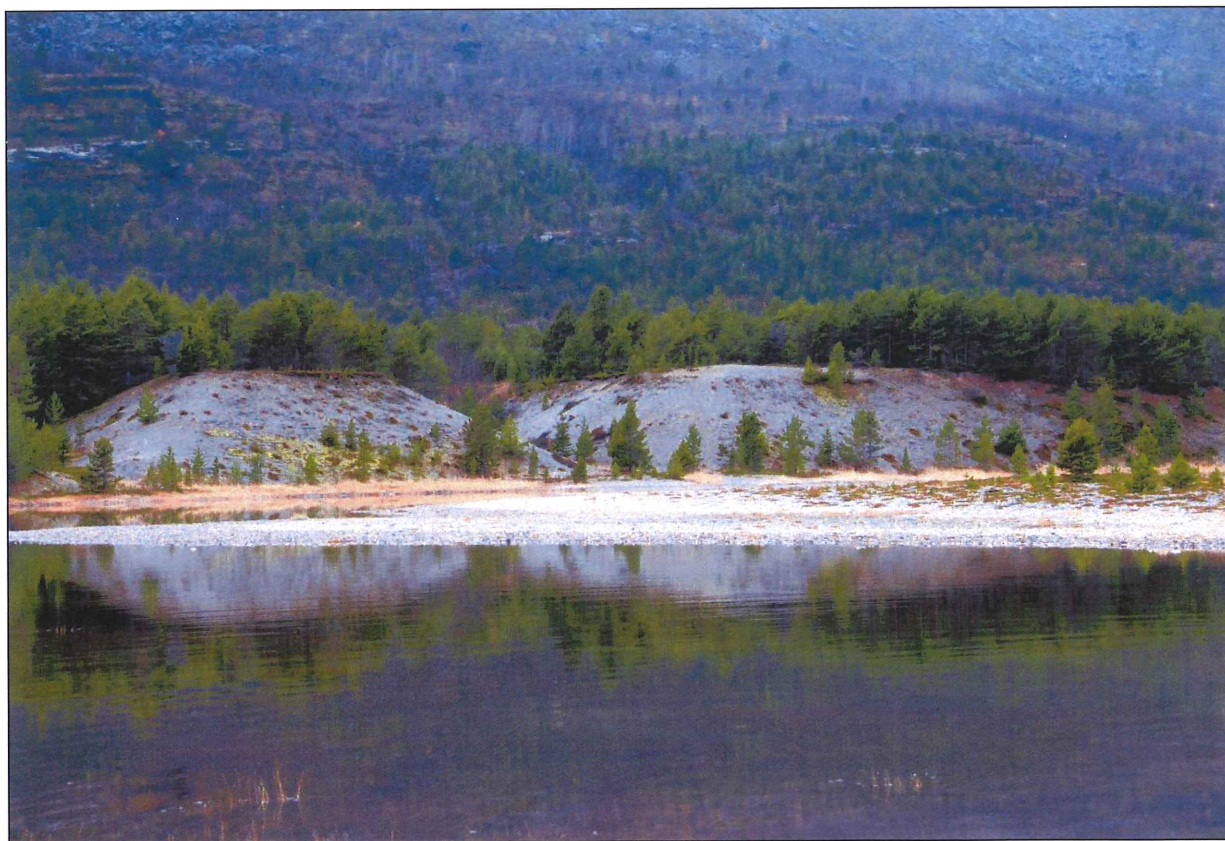
Det er registrert tegn på aktive erosjonsprosesser på yttersiden (sørsiden) av begge elvebuktninger, dvs. delvis mot planlagt industriområde. Vegetasjonen i skråningene mot elva er her stedvis borte (Fig. 3 - 6) og flere trær står skjevt på skrenten. De eksponerte løsmassene er ensgraderte og lett eroderbare.

Fig. 3 og 4. Område med aktiv erosjon i vest.

Vi kan følgelig ikke se noen mulighet for at industriområdet i avstand 100 m fra elva kan bli truet av erosjonsaktivitet fra elva i uoverskuelig fremtid. Det er således ikke behov for tiltak i denne omgang.

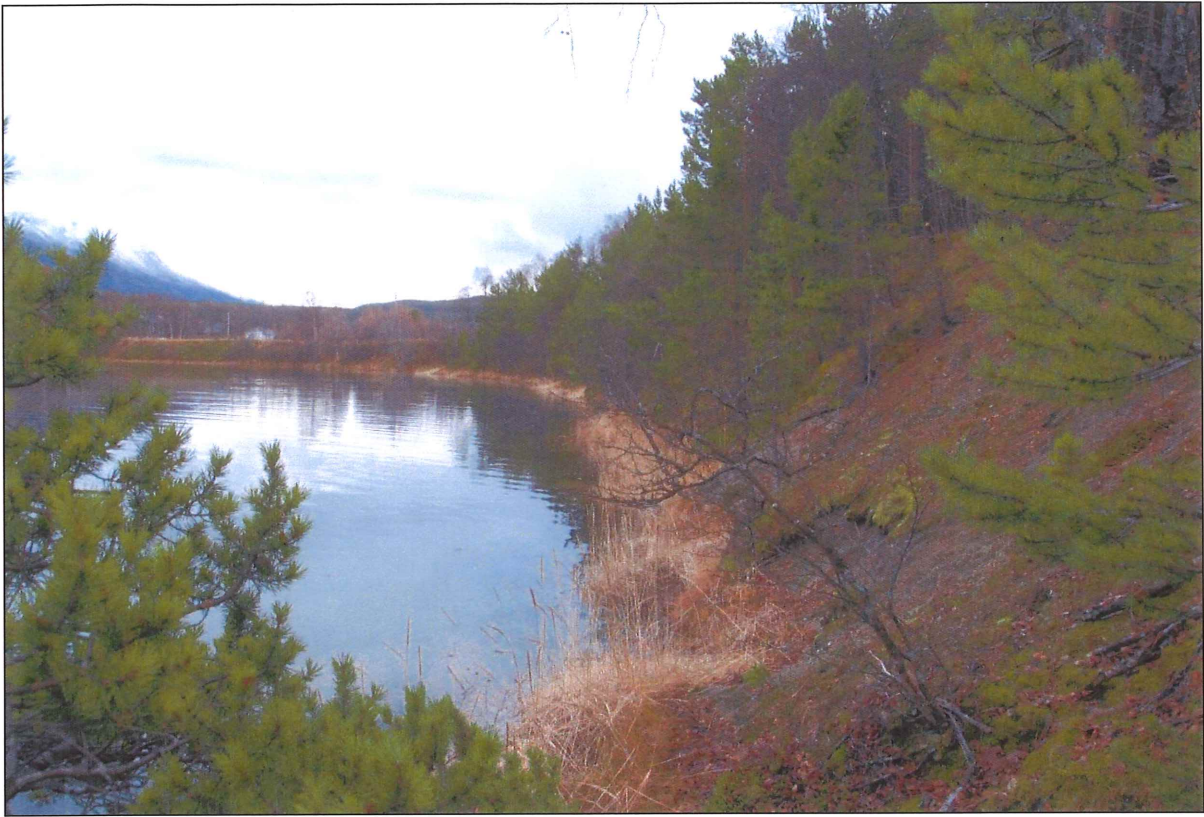
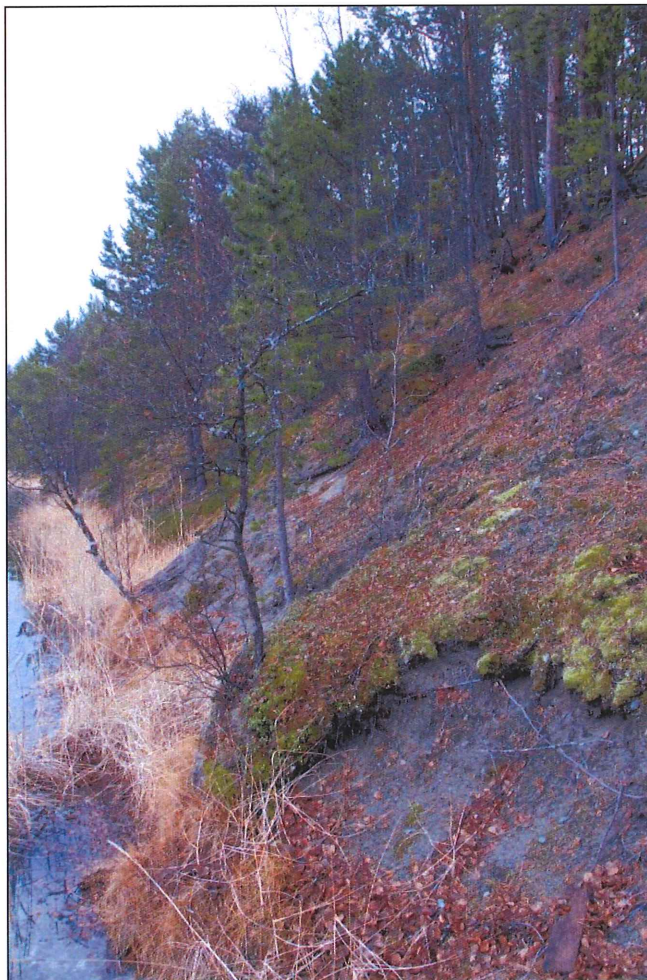
Fig. 5 og 6. Område med aktiv erosjon i øst

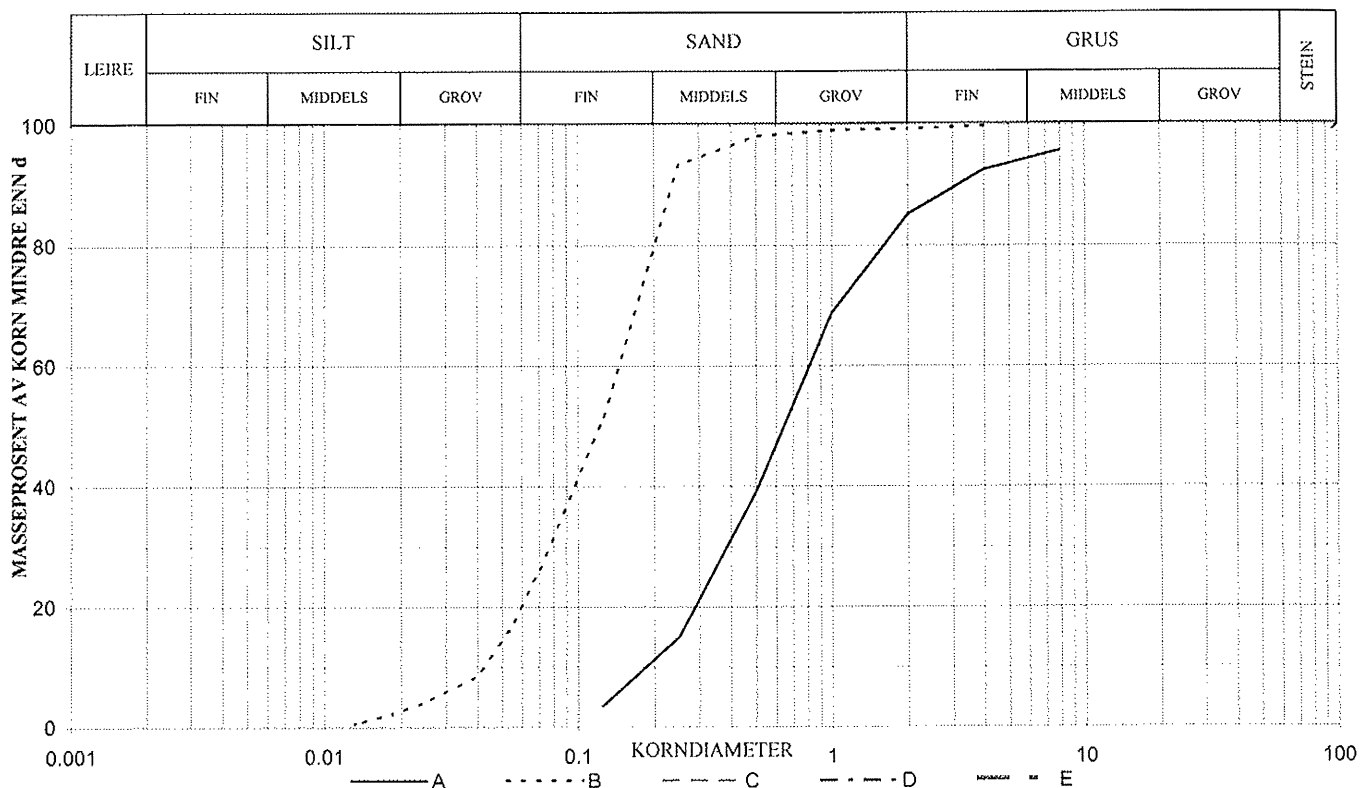
Materialprøvene som er tatt fra et erosjonssår ved den nordøstlige elvebuktningen, viser vekslende grovsand- og finsandlag. Begge er forholdsvis tørre, ensgraderte masser (tegning nr. 710746-60).
