Utvalg: **Storfjord Formannskap**
Møtested: Møterom Ottertind (3), Storfjord rådhus
Dato: 23.05.2014
Tidspunkt: 09:00

PROSJEKT ETT SYKEHJEM I STORFJORD KOMMUNE - retningsvalg på lang sikt og for framtida

BILDER
FRA
TILSTANDSBEFARING
19.4.2013

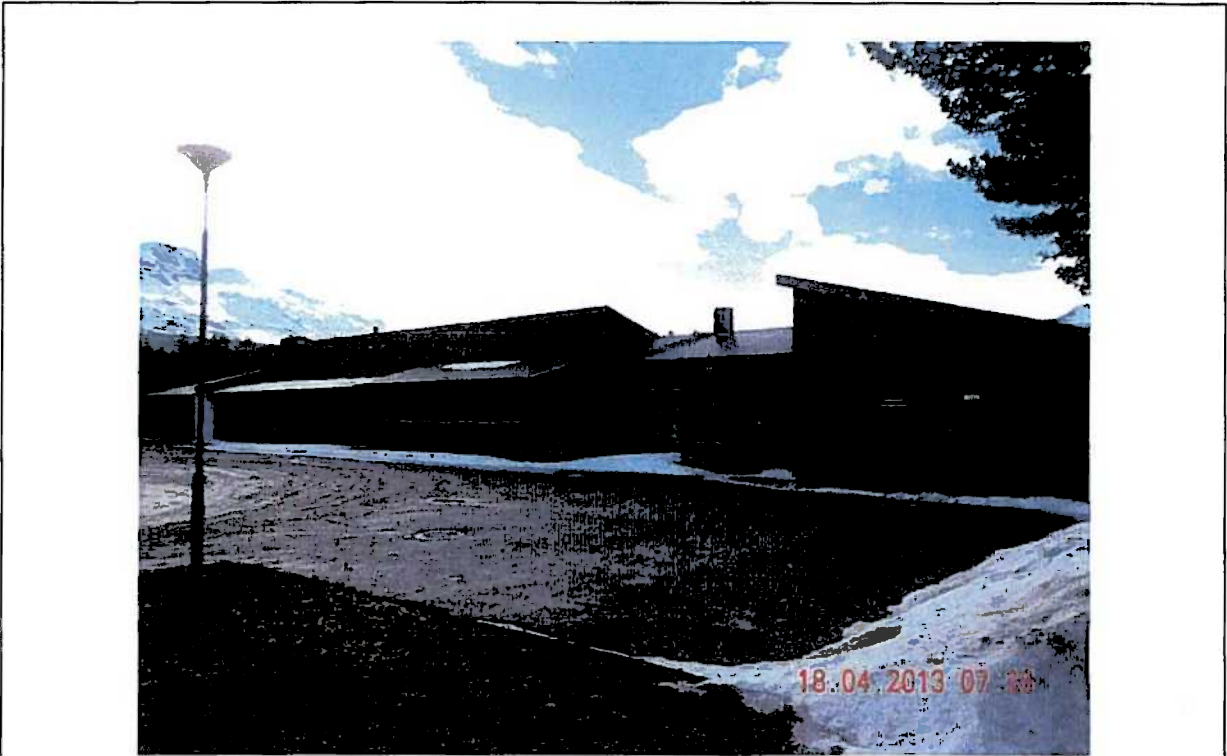
Bilde 1

Fasade Nord: Omsorgssenteret var ikke i bruk pr. d.d.

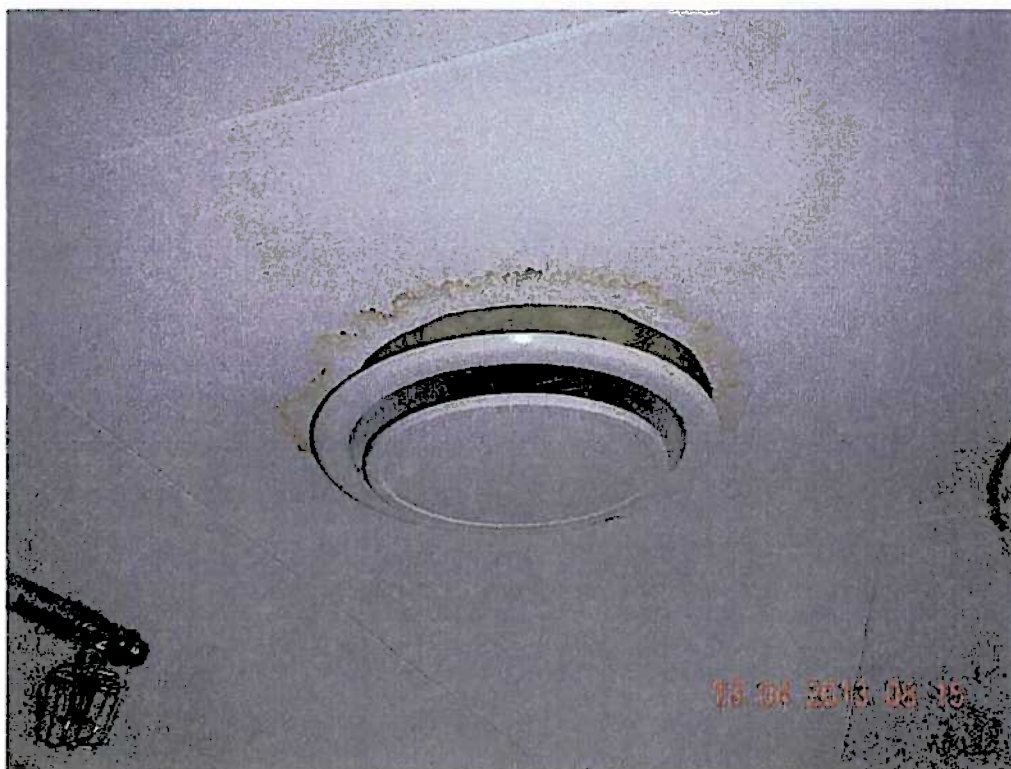
Her sees takventil som har tydelige spor av fukt rundt himlingsplate. Det er flere rom med samme skade.

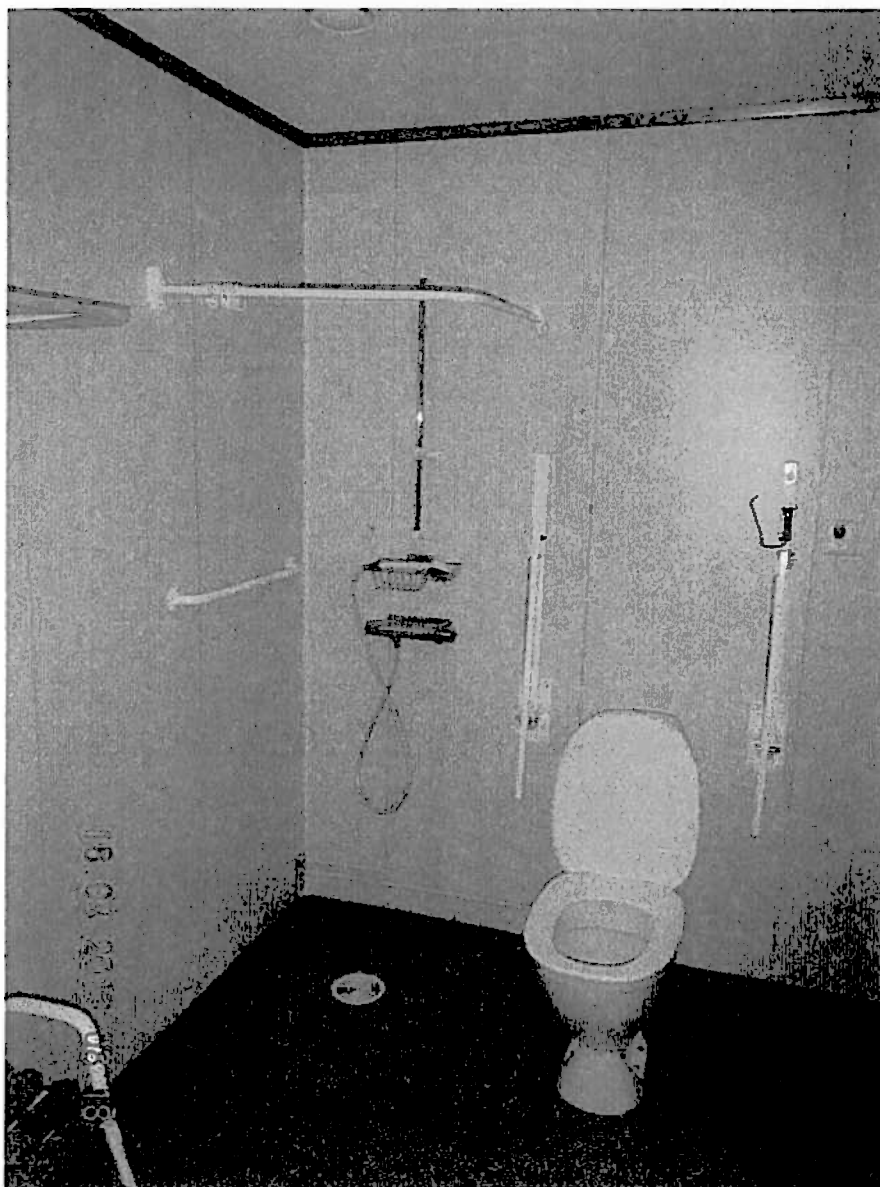
Bilde 8

Bad på beboerrom: badene har sklisikkert belegg. Noen småskader ellers normal slitasje.

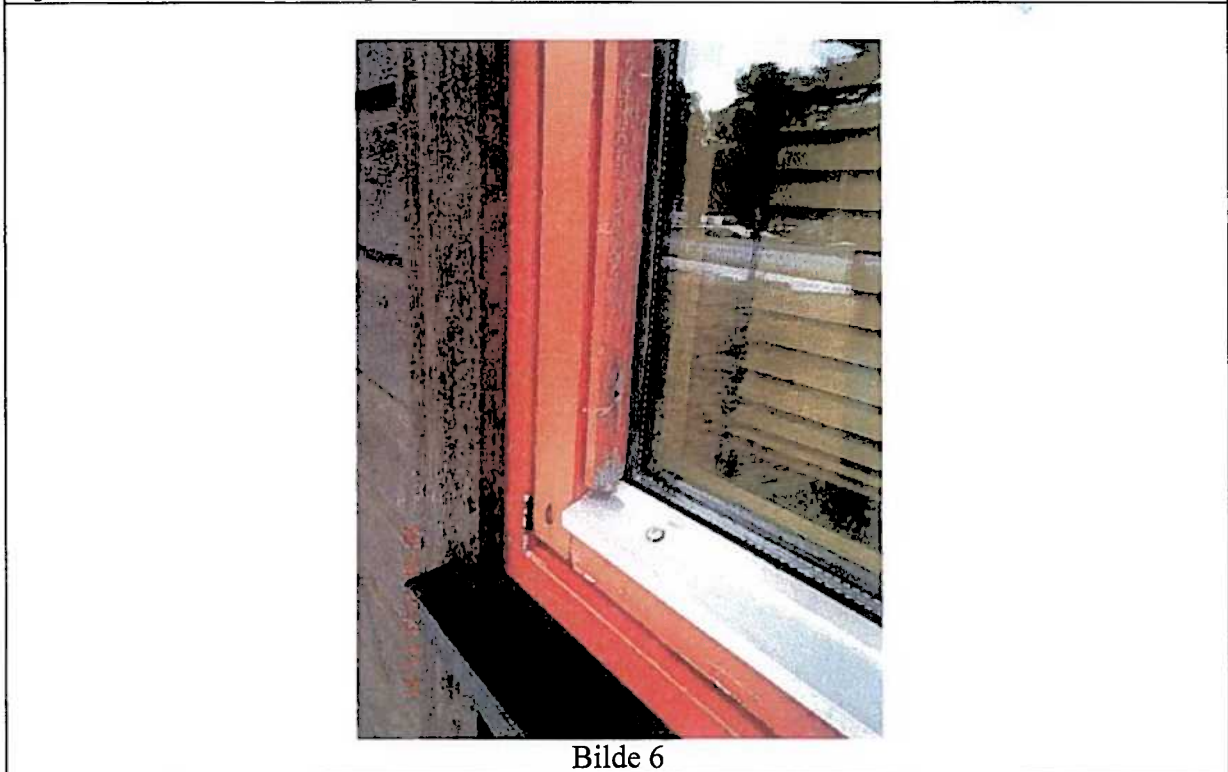
Bilde 6

Vinduer og panel trenger overflatebehandling

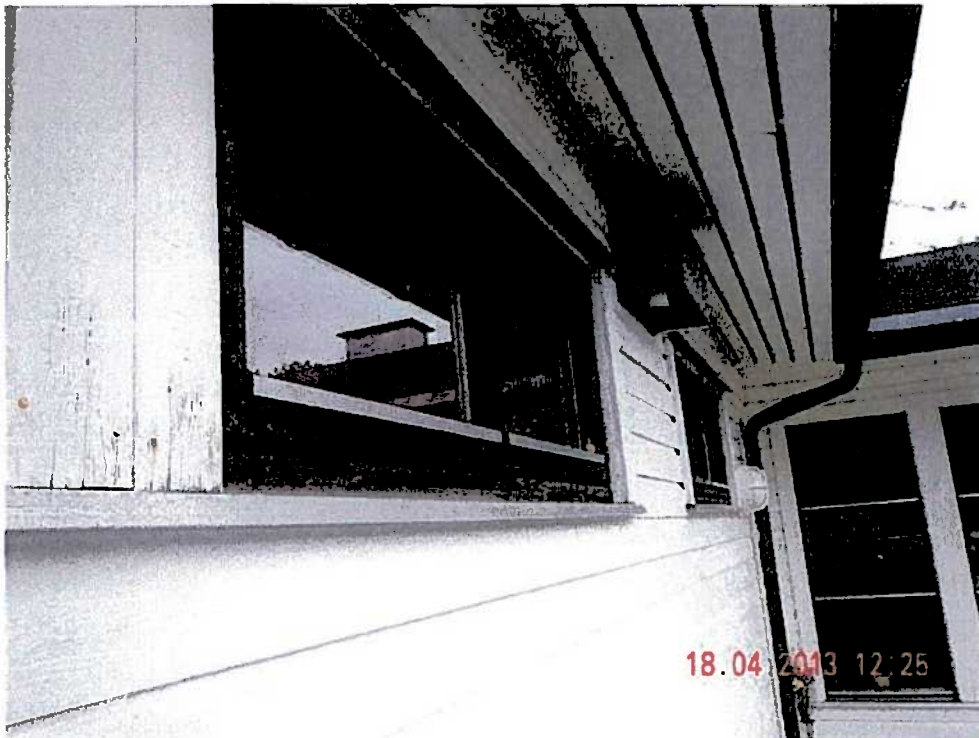
Bilde 2

Utvendig panel trenger skraping og overflatebehandling

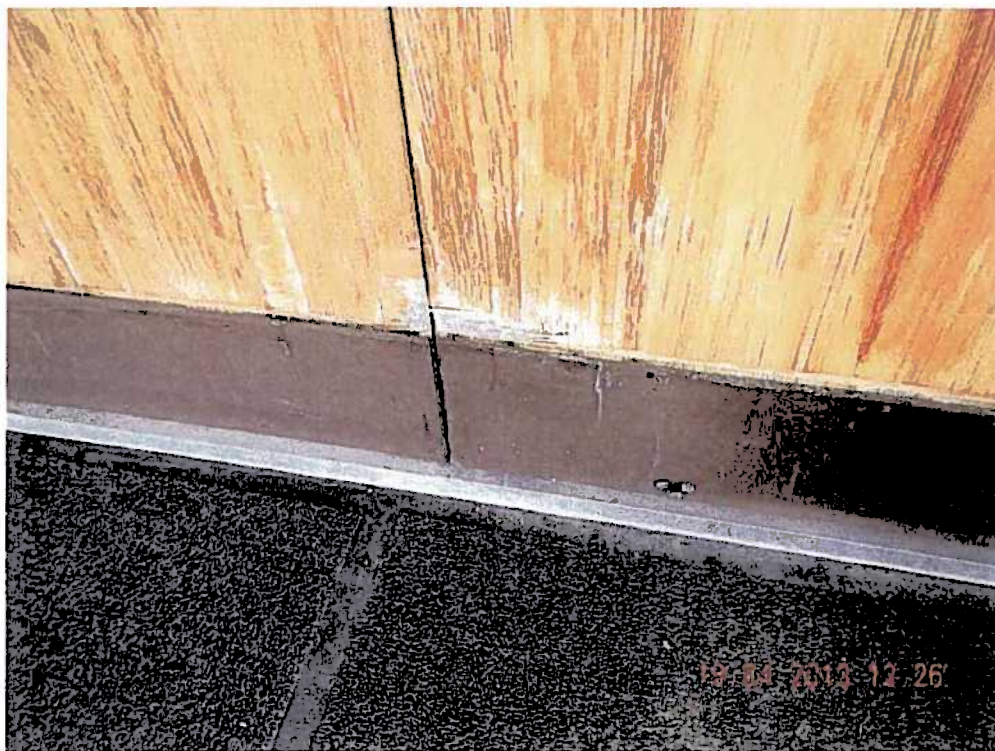
Bilde 3

Utvendig ytterdør bør vurderes byttet da den er utslitt over tid.

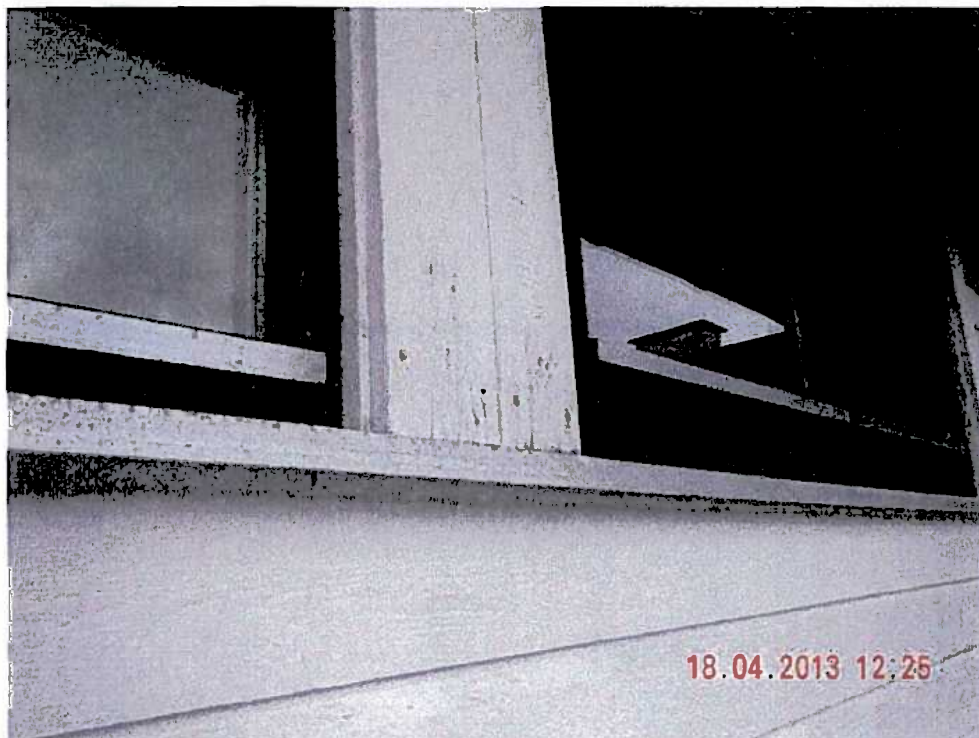
Bilde 4

Vinduene i den eldste delen er moden for bytte.

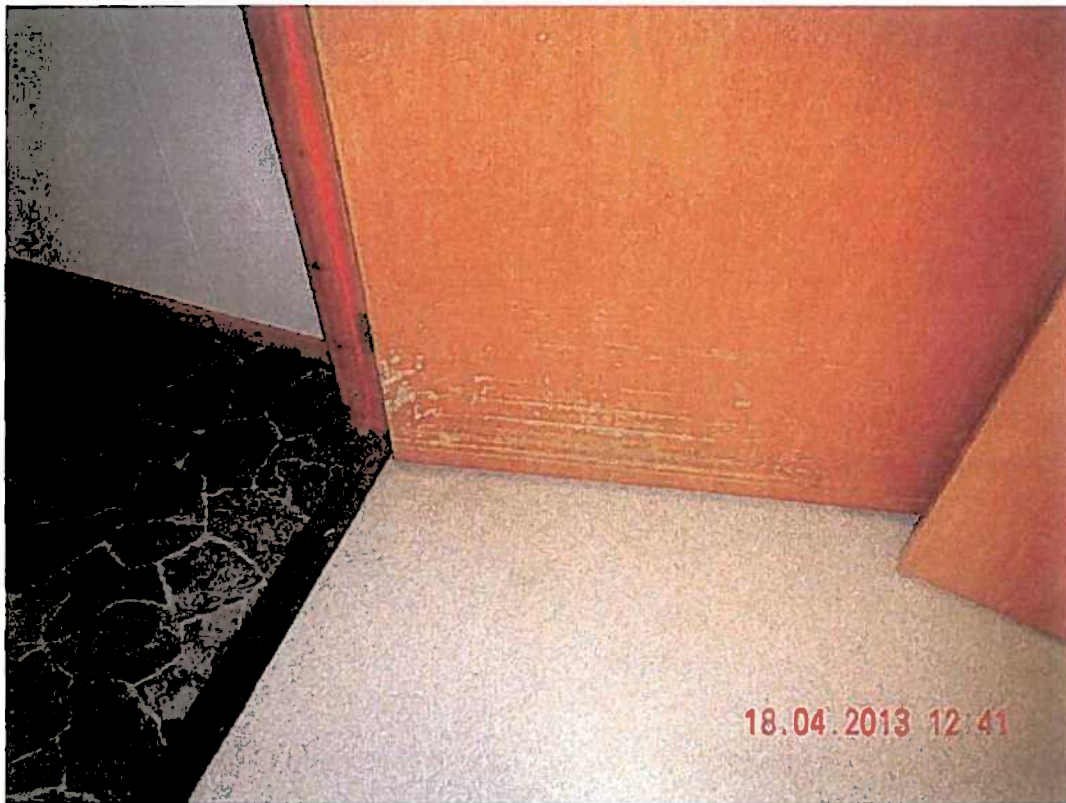
Bilde 6

Generelt slitasje på innvendige dører av senger og rullestolbruk over tid.

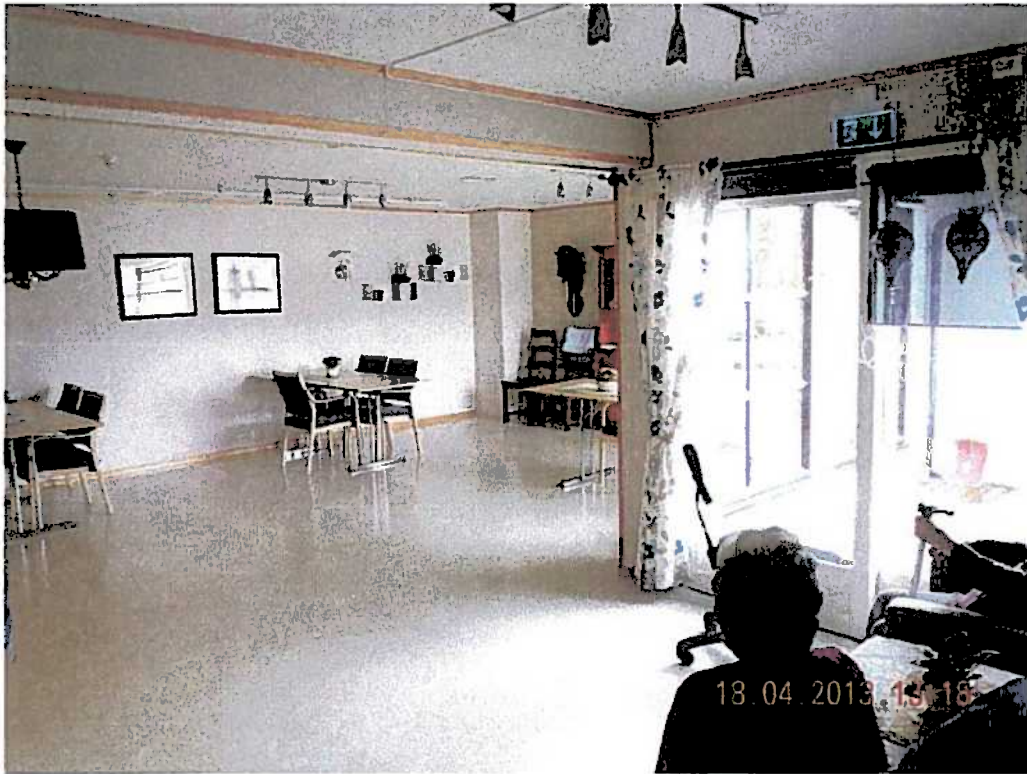
Bilde 7

Generelt trenges det sliping og boning av beleggoverflatene i bygget.

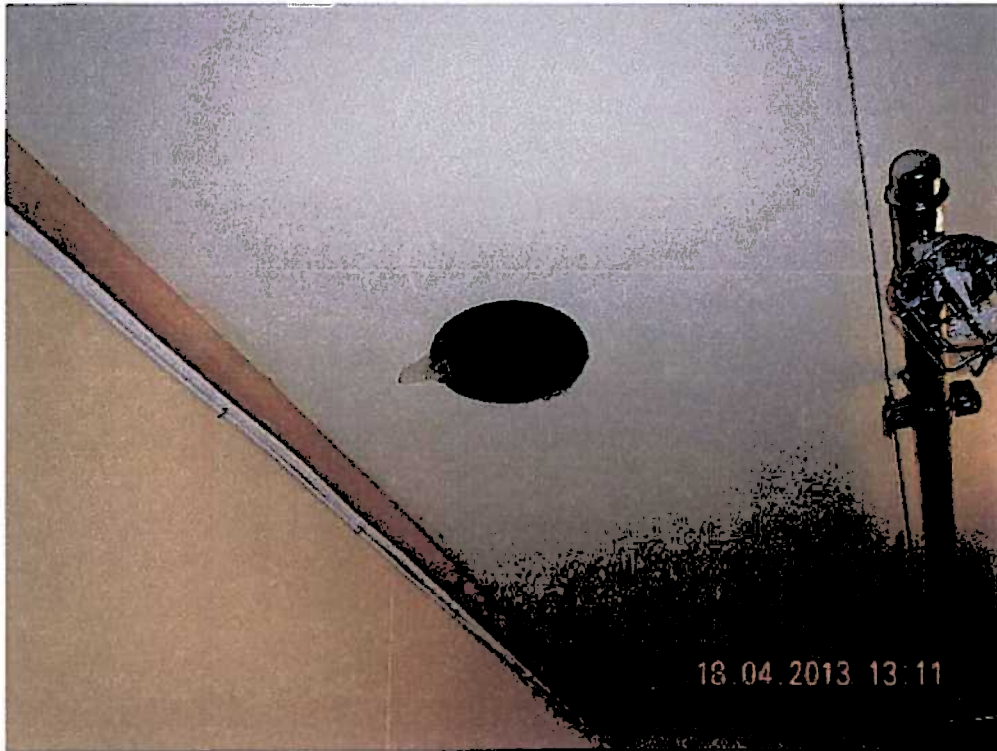
Bilde 9

255 Himling	Utførelse: Det er generelt brukt malte sponplater. Tilstand: Noen himlingsplater har større avstand i not og fjær. (bilde nr 9) Det har også vært kondens fra ventilasjon som ses rundt takventiler (bilde nr 10) Det kan gjøres forbedring med nytt malingsstrøk som	TG=1 KG=2	
26 Yttertak	Utførelse: Yttertaket har valmtak med fagverkssperrer, belagt med taktro ekstra sponplater, Tilstand: ingen synelig avvik	TG=1	<input type="checkbox"/>

Større åpning i not og fjær. Manglende ventilkappe

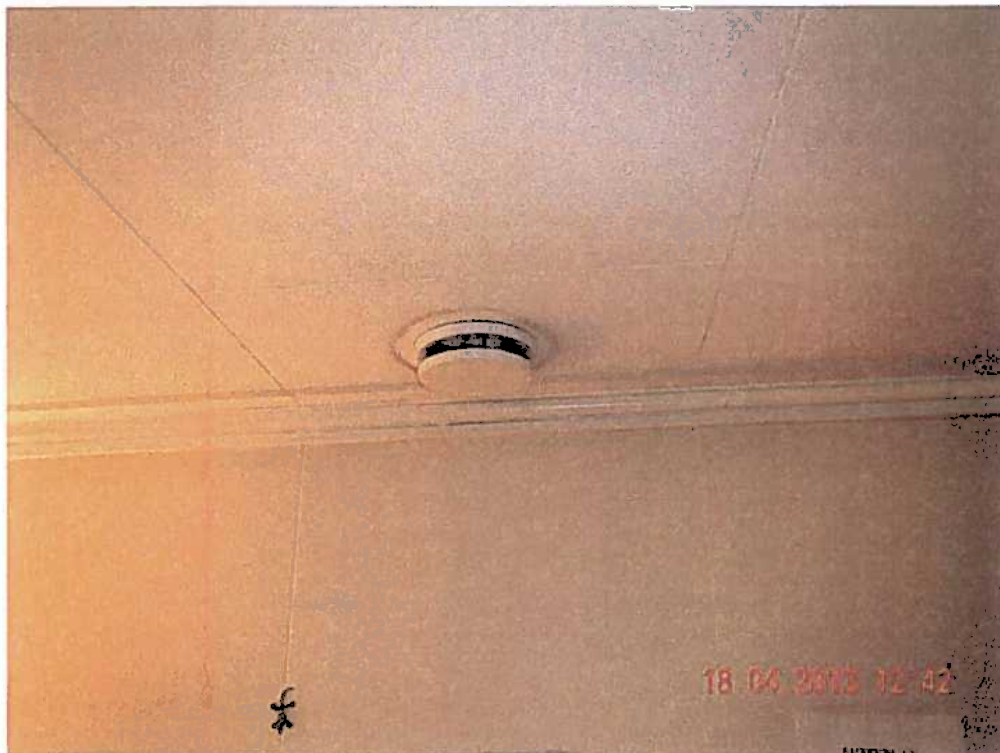
Bilde 10

Kondensering rundt utblåsnings ventil

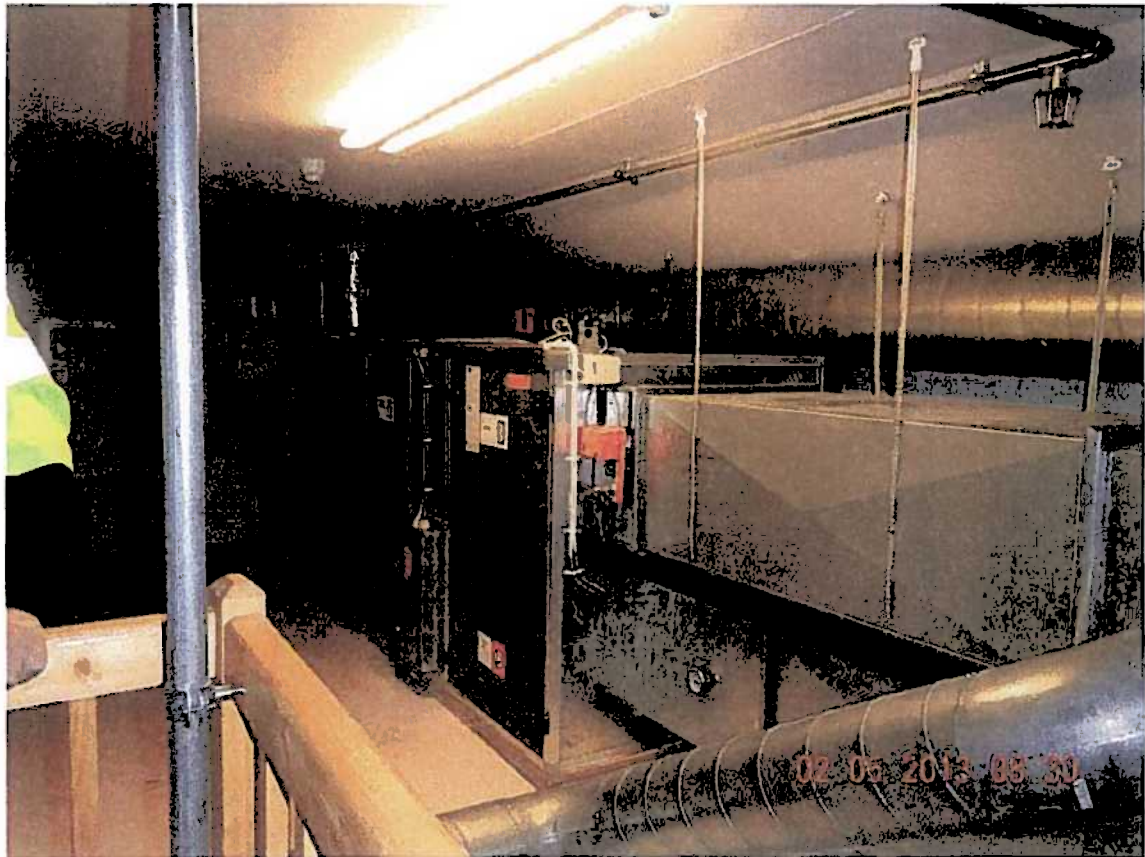
Bilde 12

31 Sanitær	Utførelse: Sanitæranlegg utvendig består i hovedsak av vannledninger som brukes til spyling av asfalt og vanning av jordsmonnet Tilstand: ingen avvik	TG=0	<input type="checkbox"/>
32 Varmer	Utførelse: Beboerommene har fastmonterte varmeplater hengt på vegg. Dagstuen har en fastmontert Jøtul nr 12. Ved senterets utvidelse i 92 ble det montert gulvvarme hvor der er plate på mark. Tilstand: På grunn av at ventilasjonsanlegget har dårlig effekt på varmebatteri blir det kjølig på bygget om vinteren.	TG=2 KG=3	<input type="checkbox"/>
33 Brannslukking	Utførelse: Bygget har sprinkling i hele bygget. I tillegg er det etablert brannslanger. Tilstand: ingen avvik	TG=0	<input type="checkbox"/>
34 Gass og trykkluft	Utførelse: oksygen kolbe Tilstand:ok	TG=0	<input type="checkbox"/>
36 Luftbehandling	Utførelse: Bygget har to luftbehandlingsanlegg. Ett fra byggets opprinnelse i 85 og ett fra andre byggetrinn i 92. Tilstand: luftbehandlingsanleggene er foreldet og oppfyller ikke dagens krav til luftkvalitet og mengder. Det må byttes ut. (bilde nr 12 og 13)	TG=3 KG=3	<input type="checkbox"/>

Ventilasjonsanlegg fra andre byggetrinn har for liten kapasitet for dagens krav.

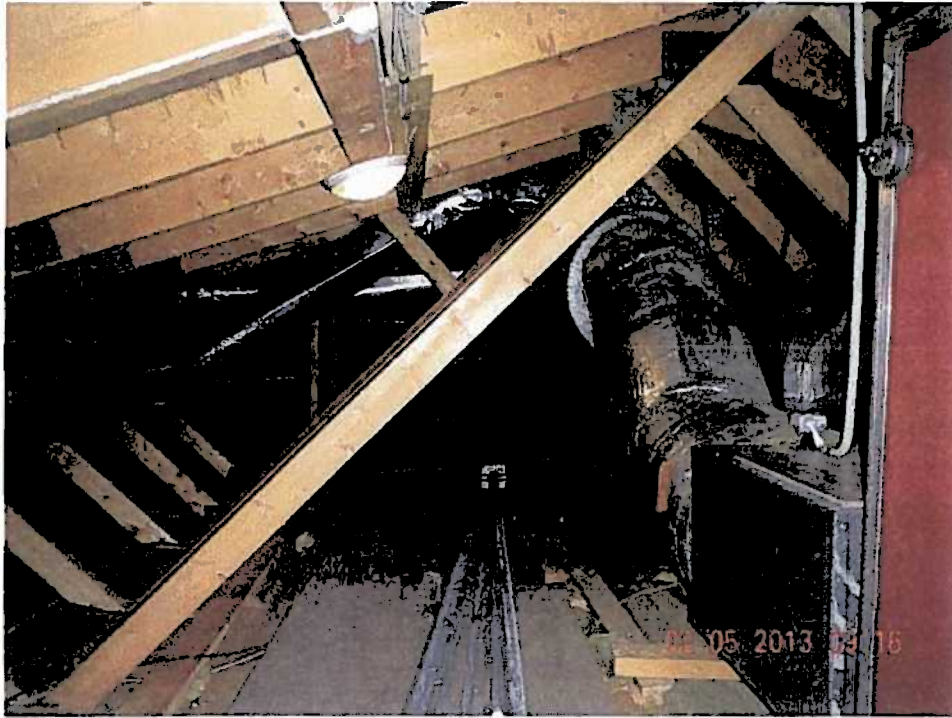
Bilde 13

Ventilasjonsanlegg fra den eldste delen har svikt i varmebatteriene og må slås av på vinterstid da det står og blåser inn kald luft.

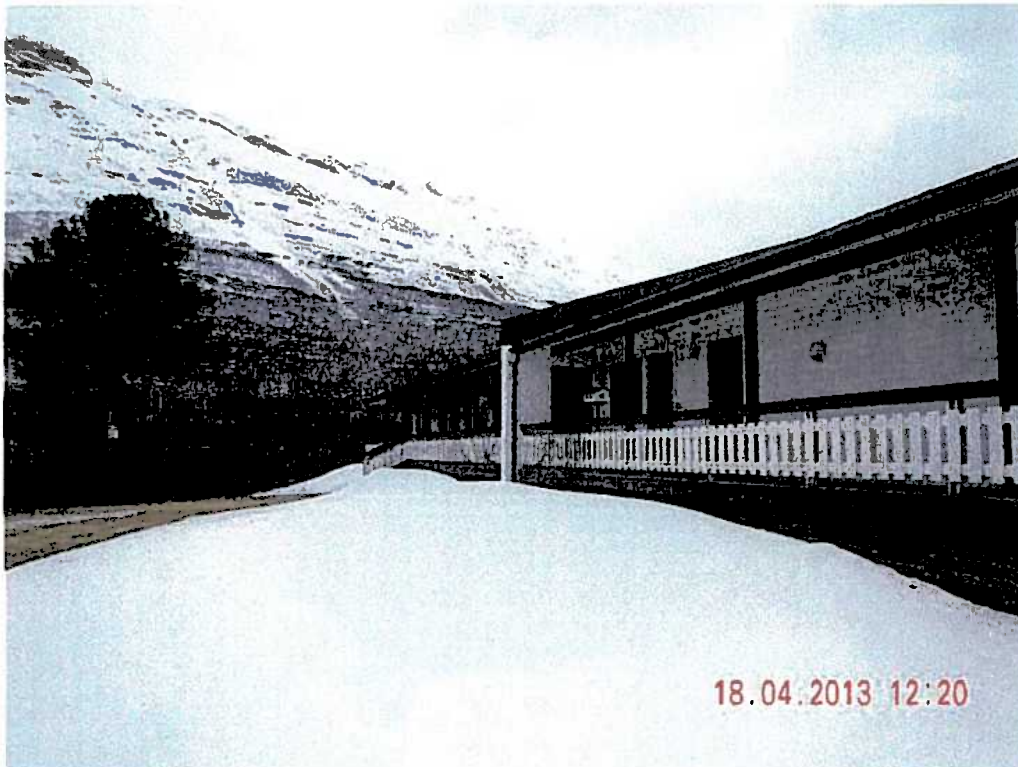
Bilde 14

Det er dårlig fall fra hustes nordlige side som skaper vannansamling ved vårtining

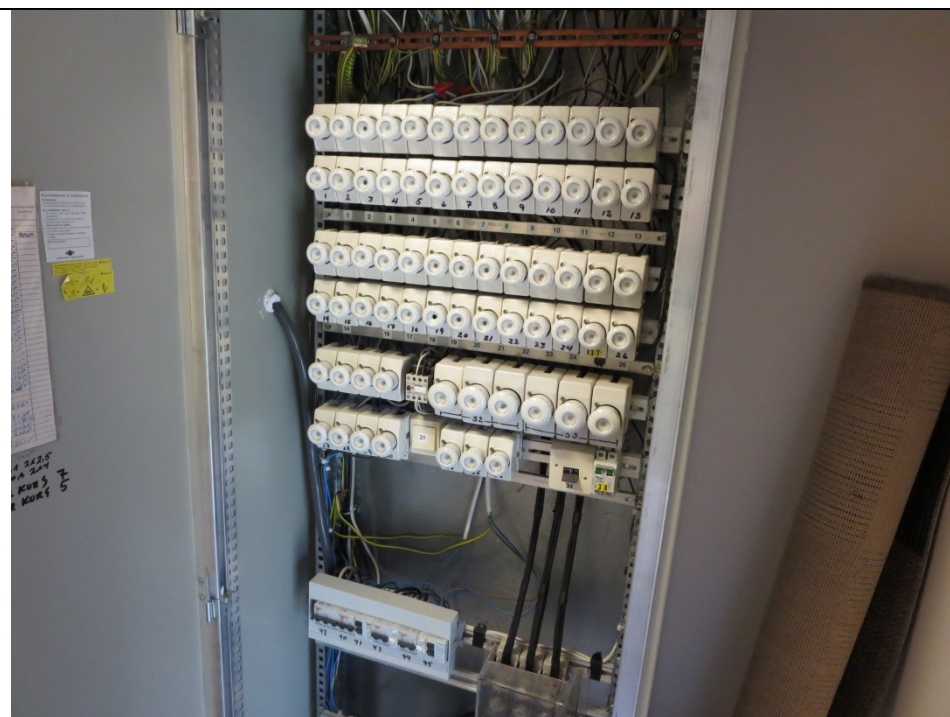
Bilde nr: 8.

Bygningsdel/lokalisering: Underfordeler 1)

Kommentarer: Gamle skrusikringer
