## Storfjord kommune: Skredfarevurdering Horsnes og Bensjord

### Skredfaresoner Horsnes og Bensjord

20091162-00-4-R  
30. september 2010

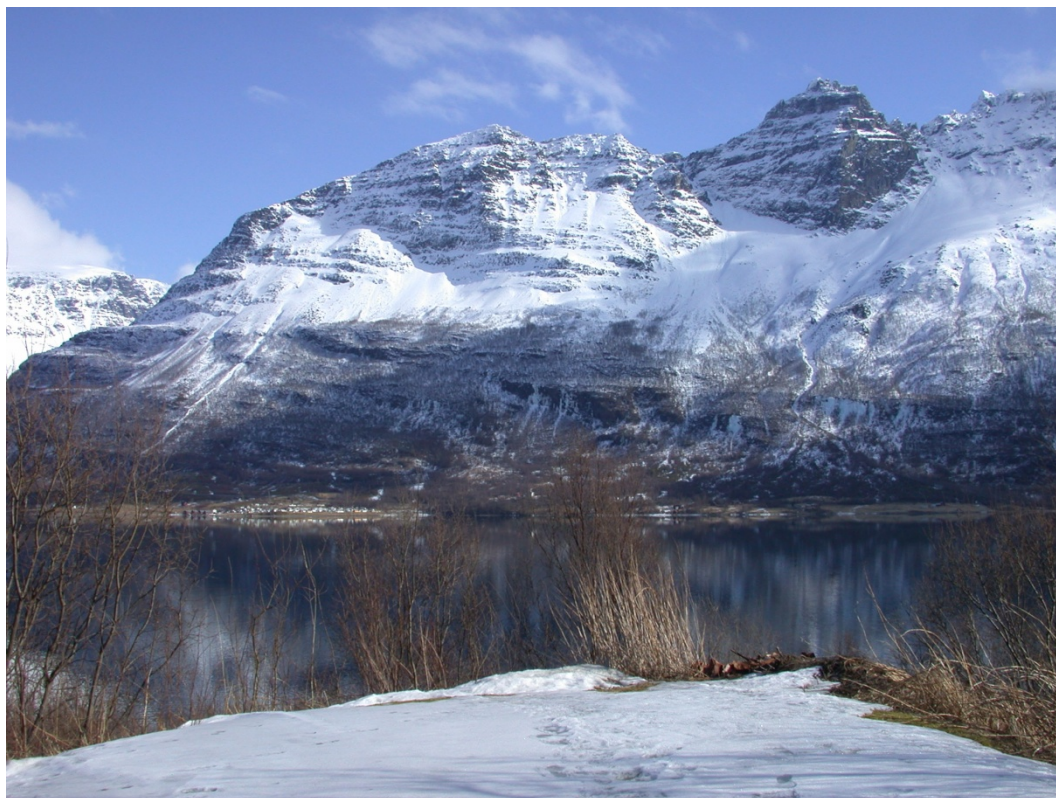
*Figur 5 Fjellområdet ovenfor Horsnes mellom Grapneset (venstre kant) og Solstrand (høyre kant)*

Spor i skogen og i terrenget indikerer også at det forekommer snøskred i fjellsiden (se Figur 5, Figur 6, Figur 7).

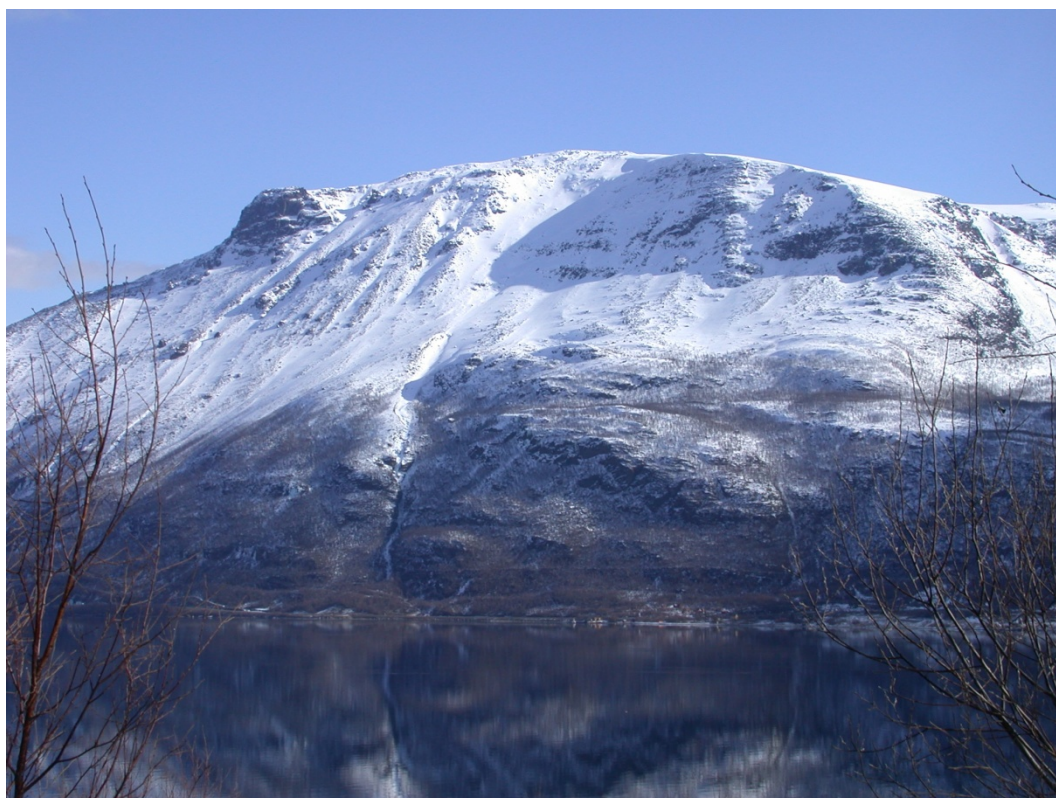
*Figur 8 Fjellområdet ovenfor Bensjord mellom Grasnes (nedfor merket bekkeløp i midten av bildet) og Bensjordelva (høyre kant)*

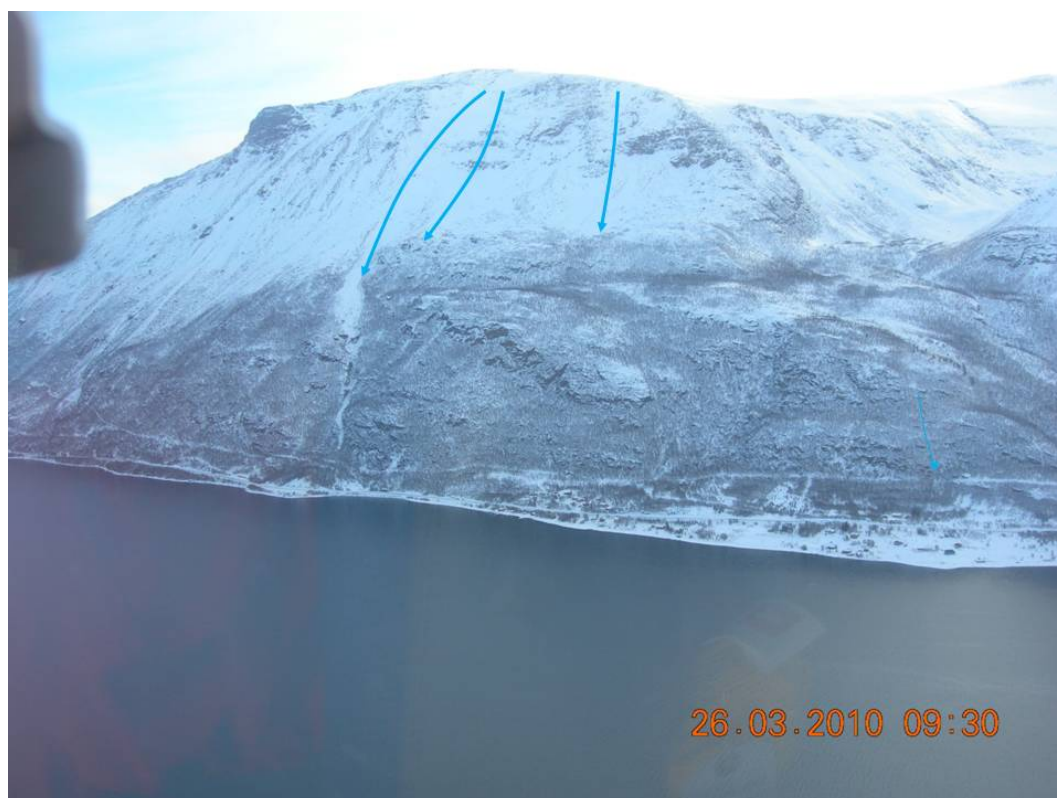
*Figur 9 Fjellområdet ovenfor Bensjord*

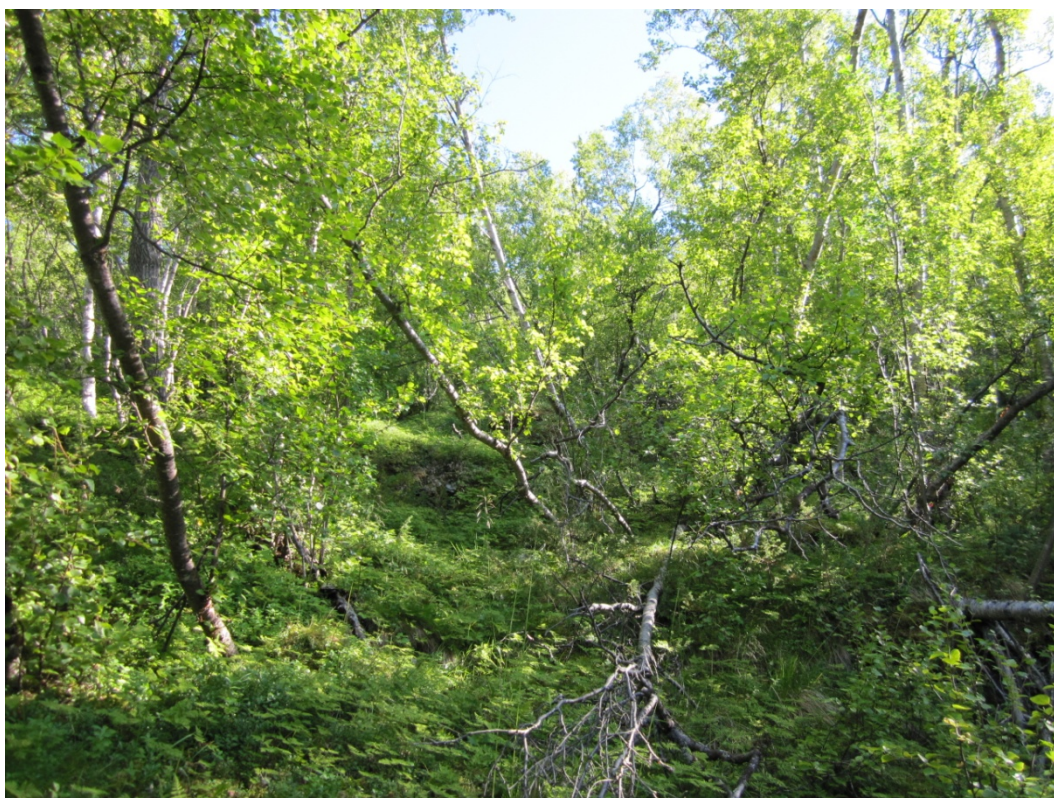
*Figur 10 Skog ovenfor Bensjord (N69.3870°, E20.10432°). Ravine er brattere enn 35° og skogen er ikke tett nok så snøskred kan utløses i dette området.*

Vegetasjonen i fjellsida opp til ca 450 moh består for det meste av mindre bjørketrær med små åpne flater. Skjønnsmessig vurdert er antall trær med diameter større enn 0.16 m mindre enn 450/ha. Bunner er dekket med gress og lyng. Flere områder er brattere enn 35°. Derfor kan vi ikke utluke at skred kan løsne også i skogen. Figur 10 viser en typisk liten baner hvor skred kan løsne og gå ned.

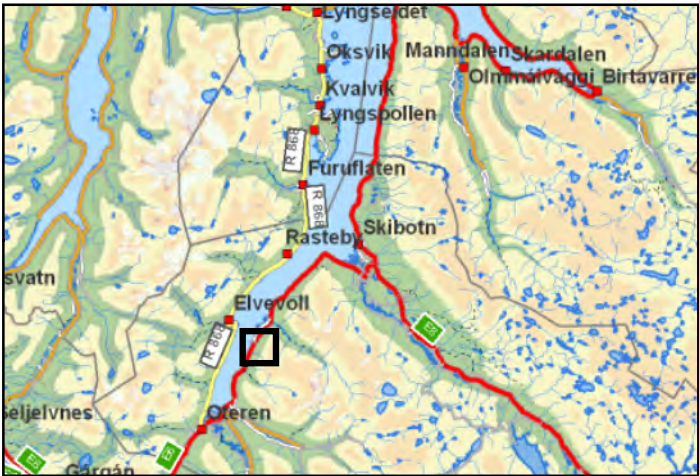
| Storfjord kommune | | |
|---|---|---|
| Horsnes | Dokument<br>20091162-00-R | Kart nr.<br>01 |

- ★ Utløsningspunkt
- β Beta
- α+1 Alfa+1
- α Alfa
- α-1 Alfa-1
- α-2 Alfa-2
- α-3 Alfa-3
- α-4 Alfa-4
- α-5 Alfa-5

→ Skredbaner

| Storfjord kommune | | |
|---|---|---|
| Oversiktskart | Utført<br>PG | Dato<br>2010-09-20 |

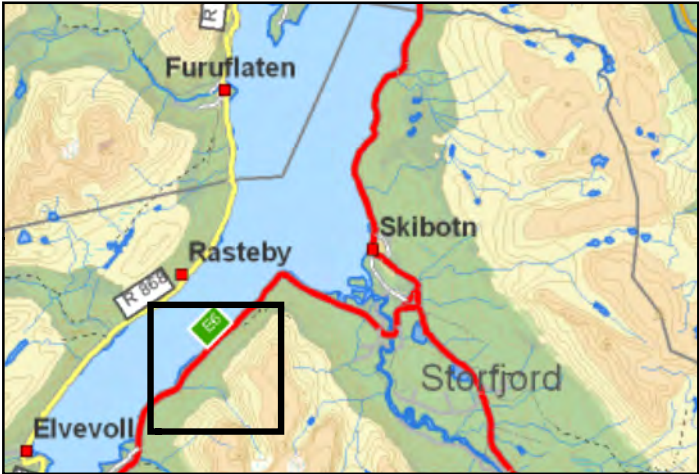
| Storfjord kommune | | |
|---|---|---|
| Bensjord | Dokument<br>20091162-00-R | Kart nr.<br>03 |

- Vurdert område
- Utløsningspunkt
- Beta
- Alfa+1
- Alfa
- Alfa-1
- Alfa-2
- Alfa-3
- Alfa-4
- Alfa-5
- Skredbaner
- 0° - 27°
- 27° - 30°
- 30° - 45°
- 45° - 90°

| Storfjord kommune | | |
|---|---|---|
| Oversiktskart | Utført<br>PG | Dato<br>2010-09-20 |

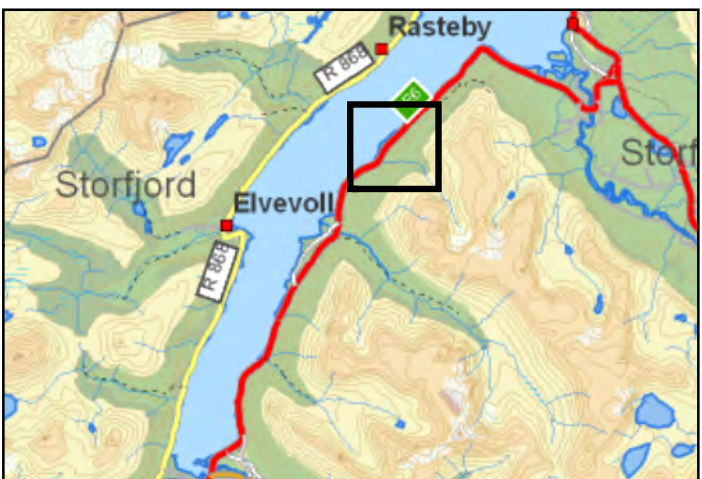
Kart 04 viser faresonekartene for skredsannsynlighet 1/1000 per år.

Vi antar at sannsynligheten for at dagens bebyggelse innenfor faresone 1/1000 per år skal bli truffet av skred er mellom 1/300 og 1/1000 per år. Sikkerheten mot snøskred for denne bebyggelse kan økes med å bygge lokale sikringsvoller.
