Vår ref.: 710746/at

Tromsø, 31. oktober 2008

## Reguleringsplan Njallevuohpi, Skibotn Vurdering av fare for erosjon og utglidning

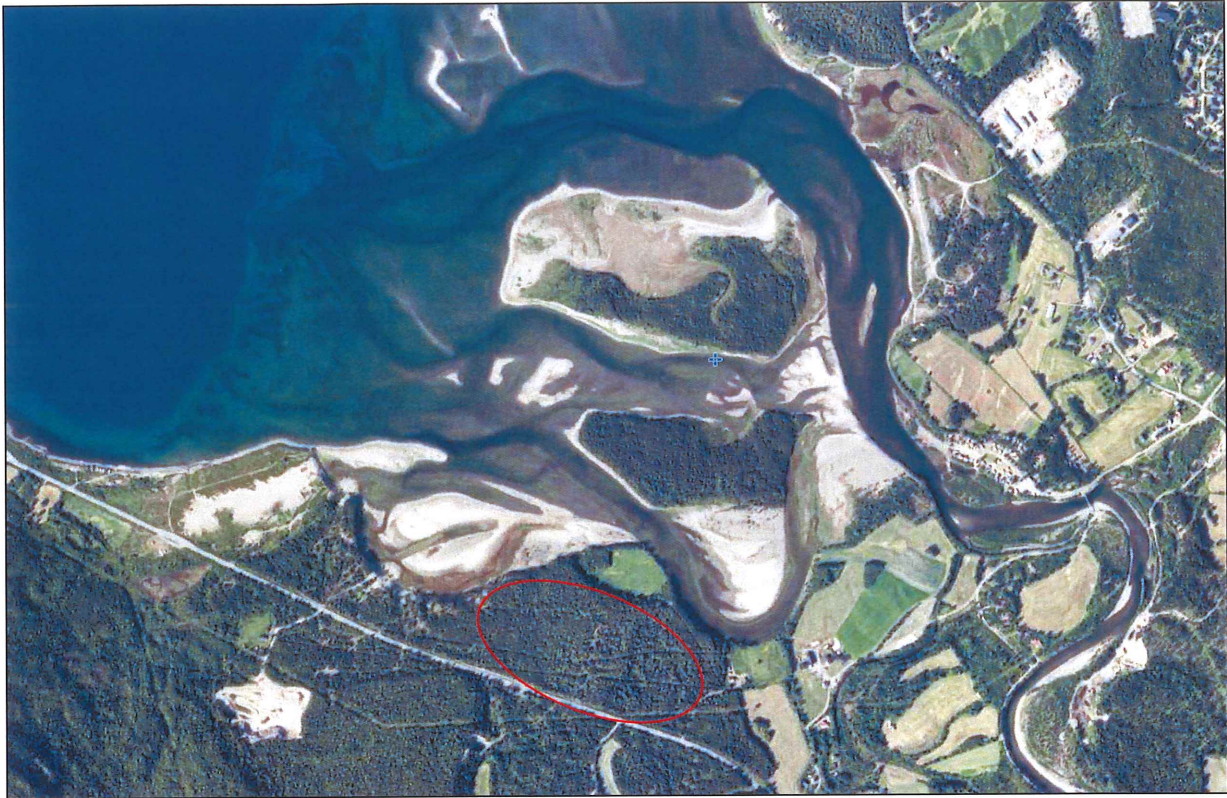
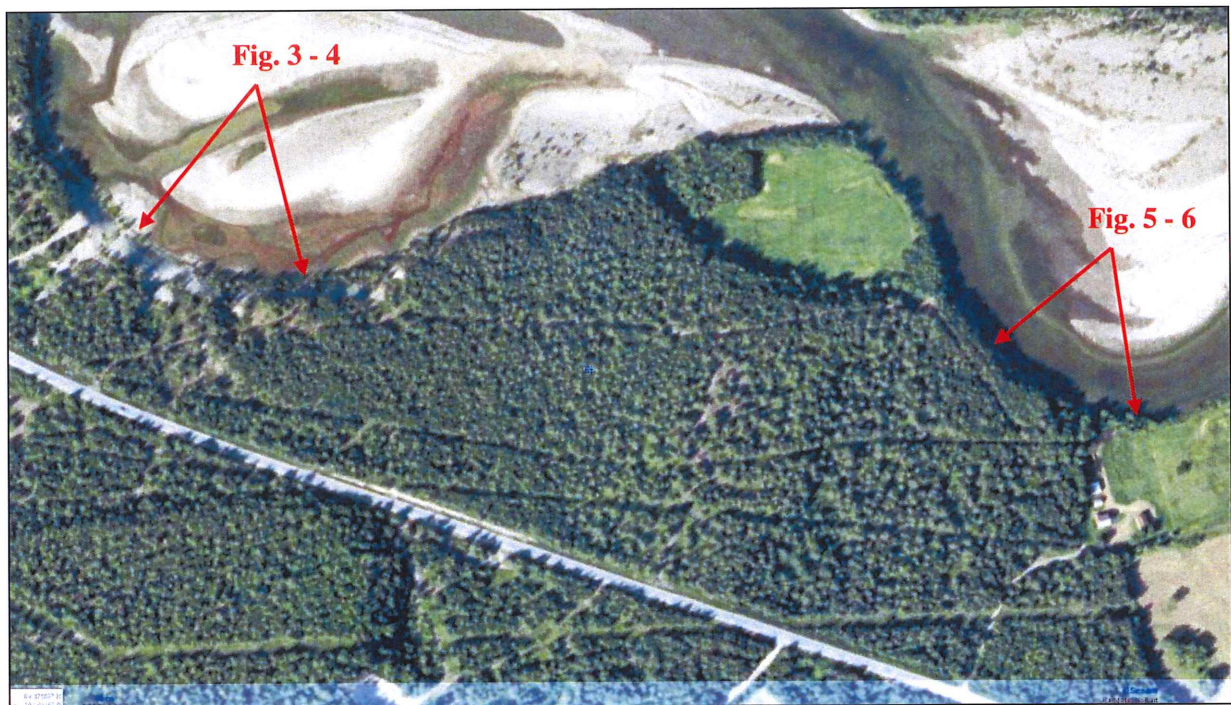
Området er en del av en større deltaavsetning og naturreservat. Flybilder av Skibotnelvas delta viser at flere steder der det i dag er skog eller jordbruk har det tidligere vært elvebuktninger (Fig. 1). På yttersiden av buktningene er vannstrømmen normalt sterkere, noe som kan resultere i erosjonsprosesser. På indresiden er det derimot redusert vannstrøm, og derfor avsetning av masser. Dette fører til at elvebuktningene migrerer og bidrar til å danne deltaavsetningen. Eldre marine sedimenter (leire/silt) kan ligge under deltaavsetningen.

Fig. 1 og 2. Flybilde av Skibotnelvas delta, med detalj av det undersøkte området.
