Utvalg: **Storfjord Formannskap**
Møtested: Møterom Ottertind (3), Storfjord rådhus
Dato: 23.05.2014
Tidspunkt: 09:00

PROSJEKT ETT SYKEHJEM I STORFJORD KOMMUNE - retningsvalg på lang sikt og for framtida

BILDER
FRA
TILSTANDSBEFARING
19.4.2013

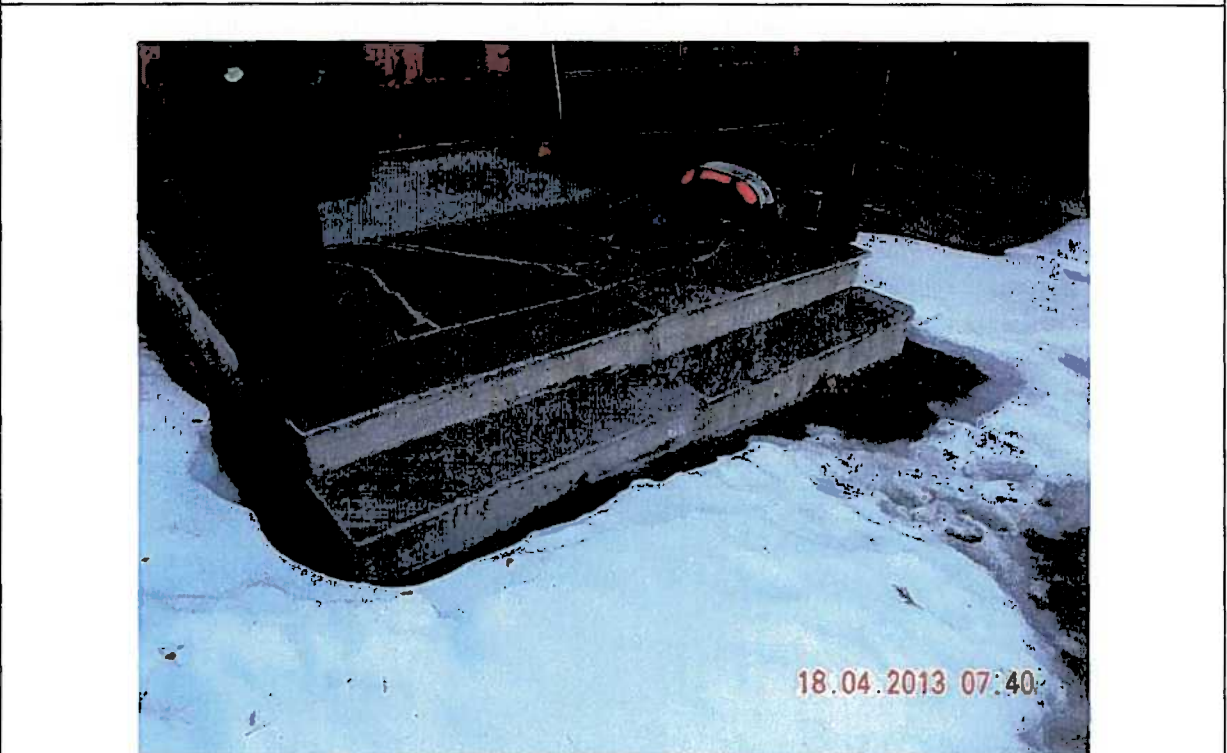
Bilde 2

Inngangsparti

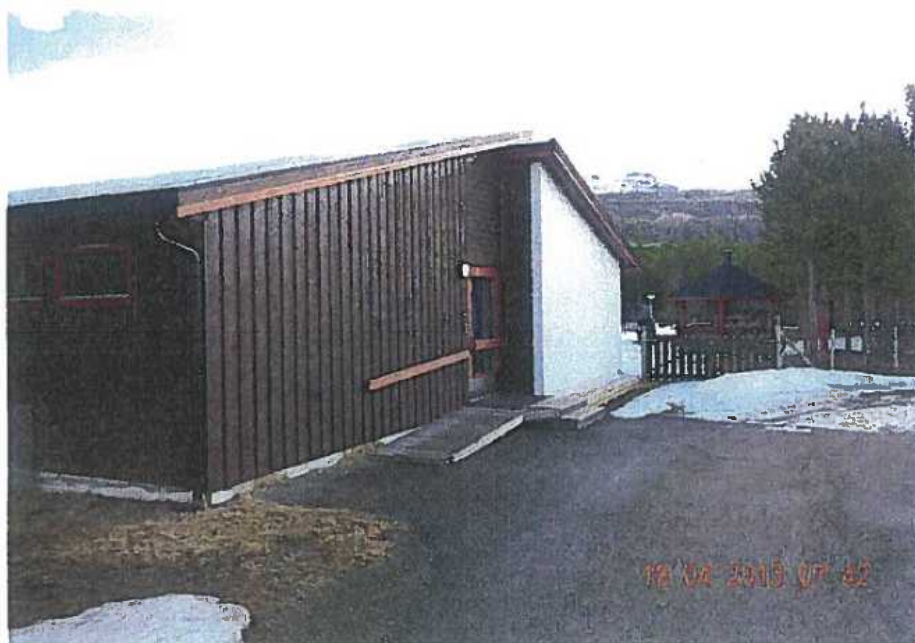
Bilde 4

Fasade sør: Ytterdørene preges av "tidens tann" og er moden for utskifting. Platting og rullestolrampe må overflatebehandles.

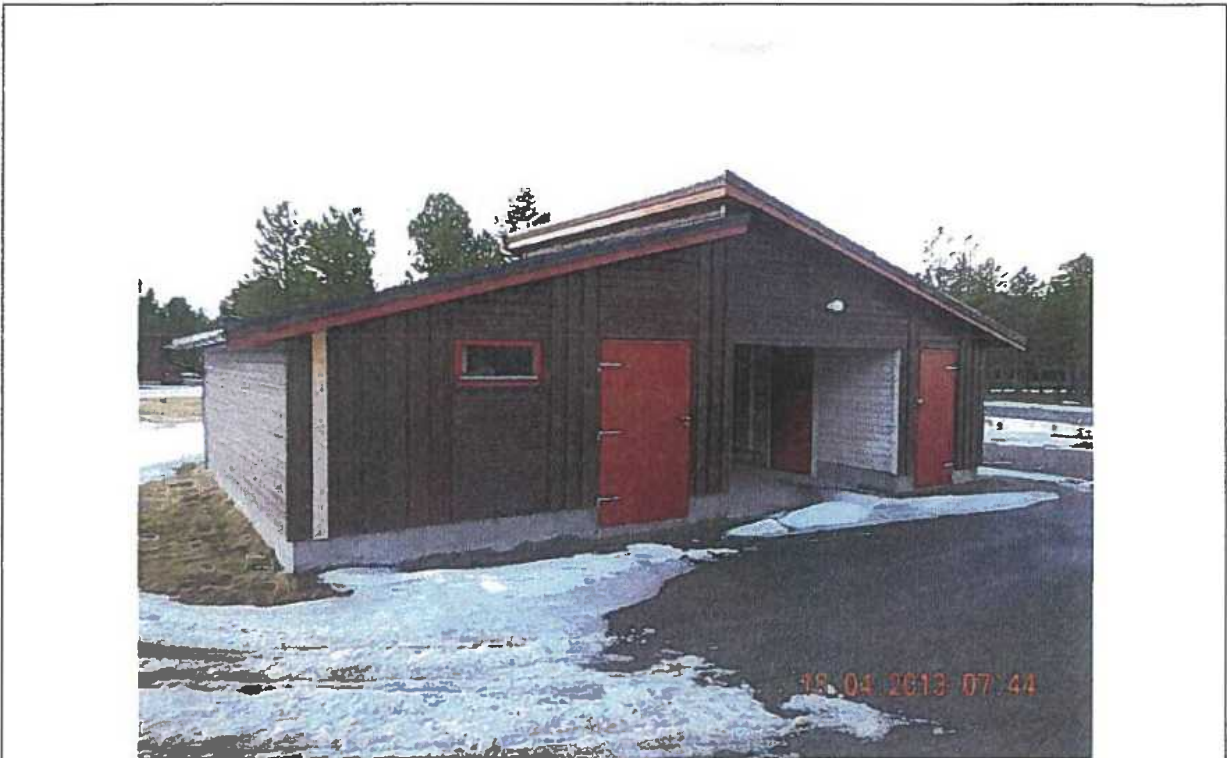
Bilde 5

Fasade nord: Utehus/carport

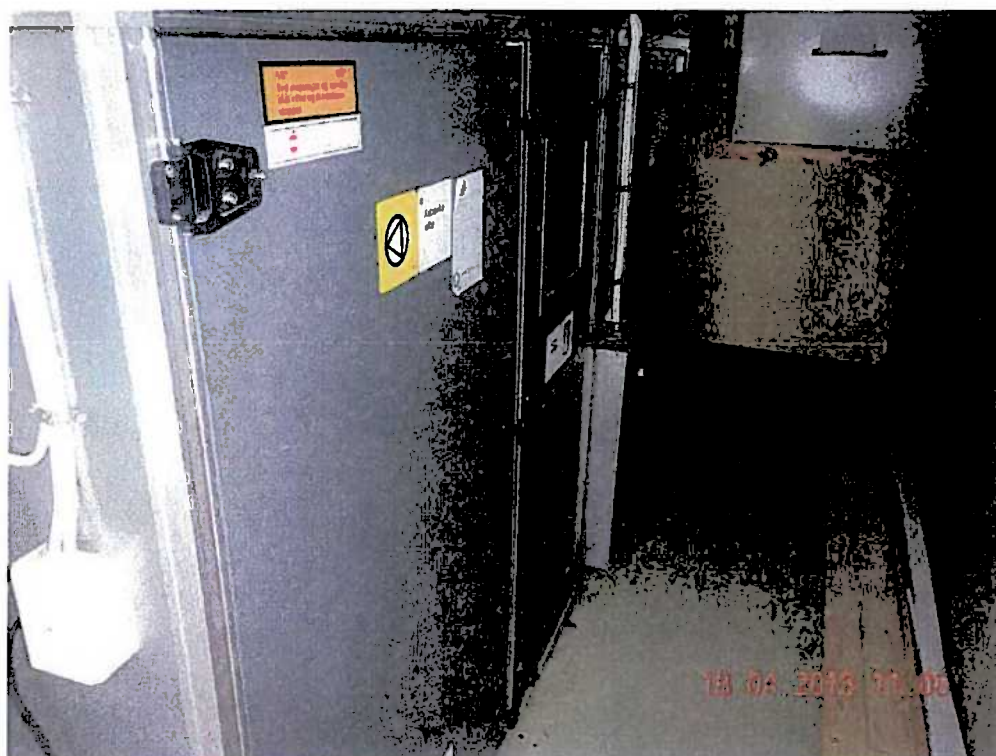
Bilde 7

Luftbehandlingsanlegget forsyner store deler av bygget med ventilasjon

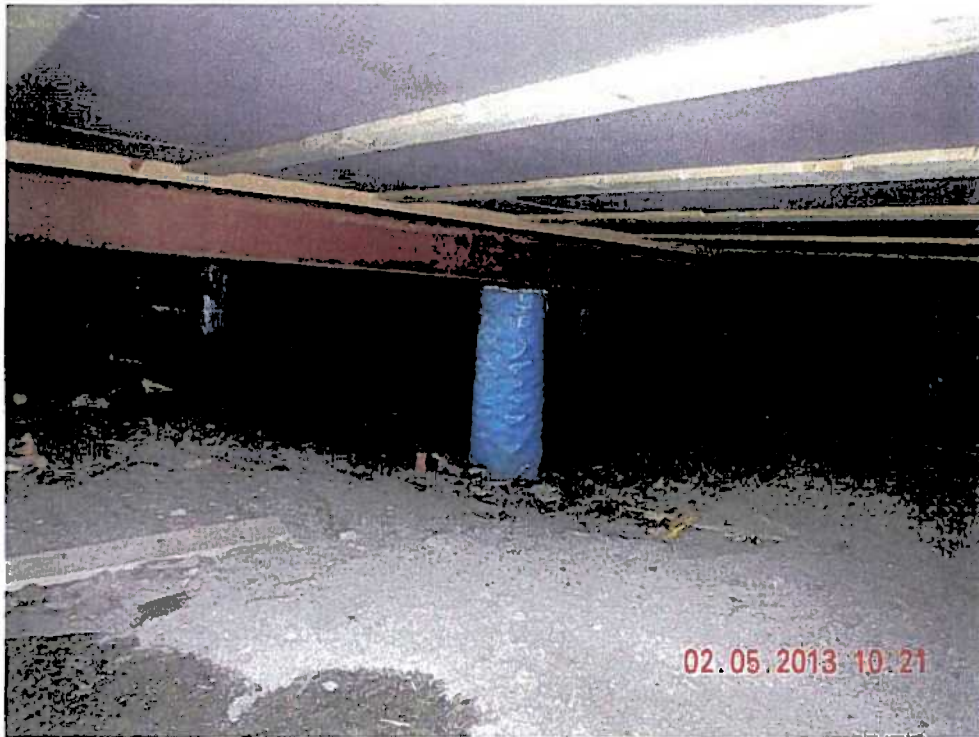
Bilde 1

Bildet viser utførelse av fundamenter under bygget, isolert og plastfolie på bakken.

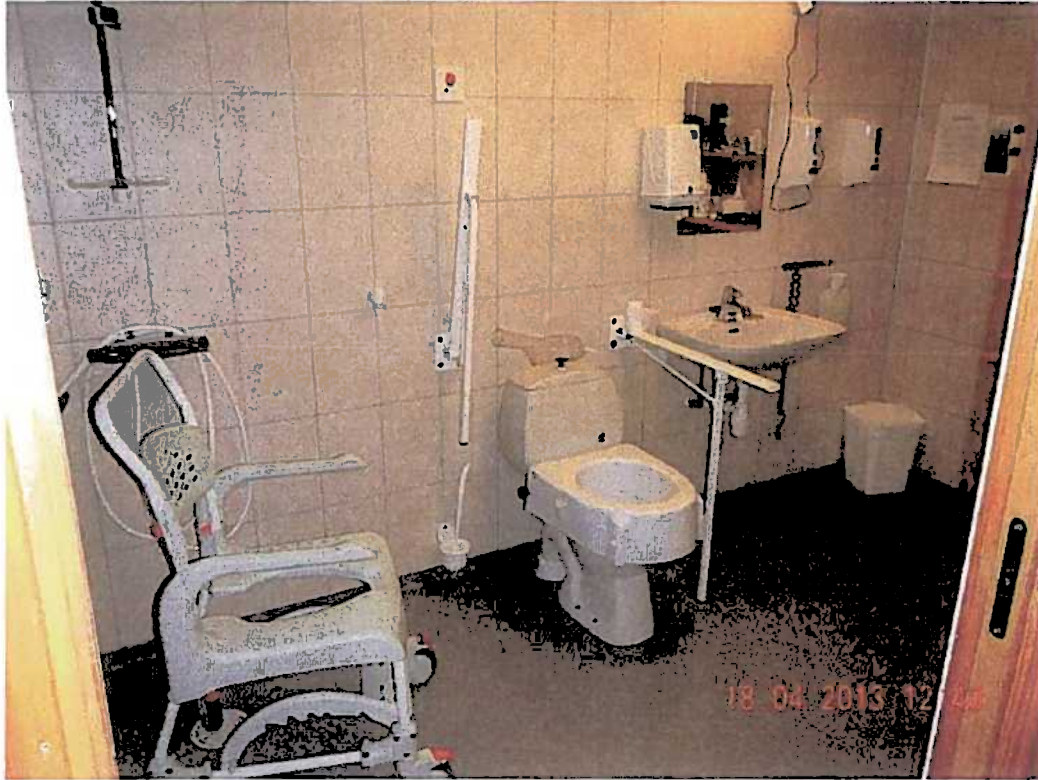
Bilde 5

Bilde av renovert badrom

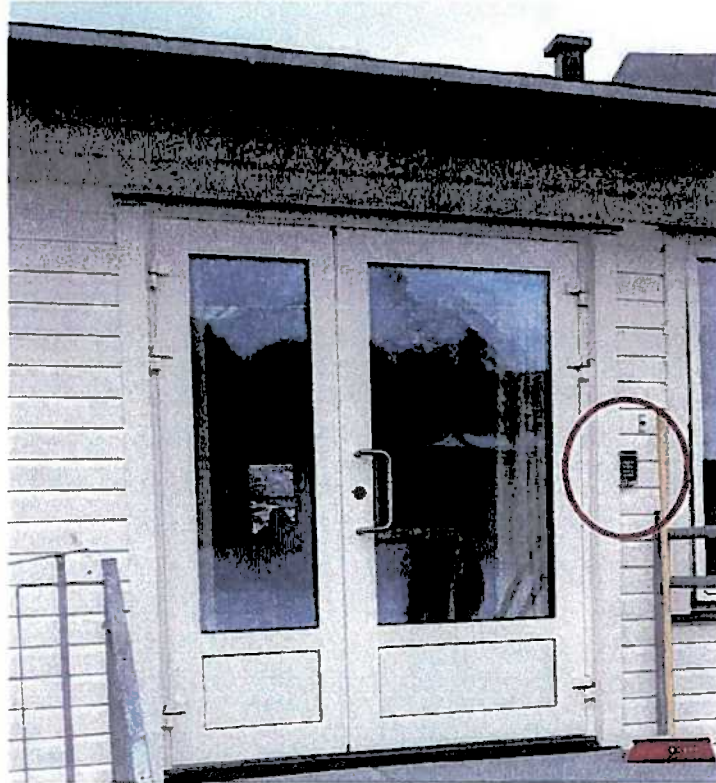
Bilde 15

• Adgangskontroll	Utførelse: Dører i hovedinnganger har kodelås som fungerer for rømning og uønsket gjennomgang. (bilde nr 15) Tilstand:Ingen avvik	TG=0	<input type="checkbox"/>
55 Lyd og bilde:

En av hovedinngangene med kodelås. Alle hoveddører har kodelås

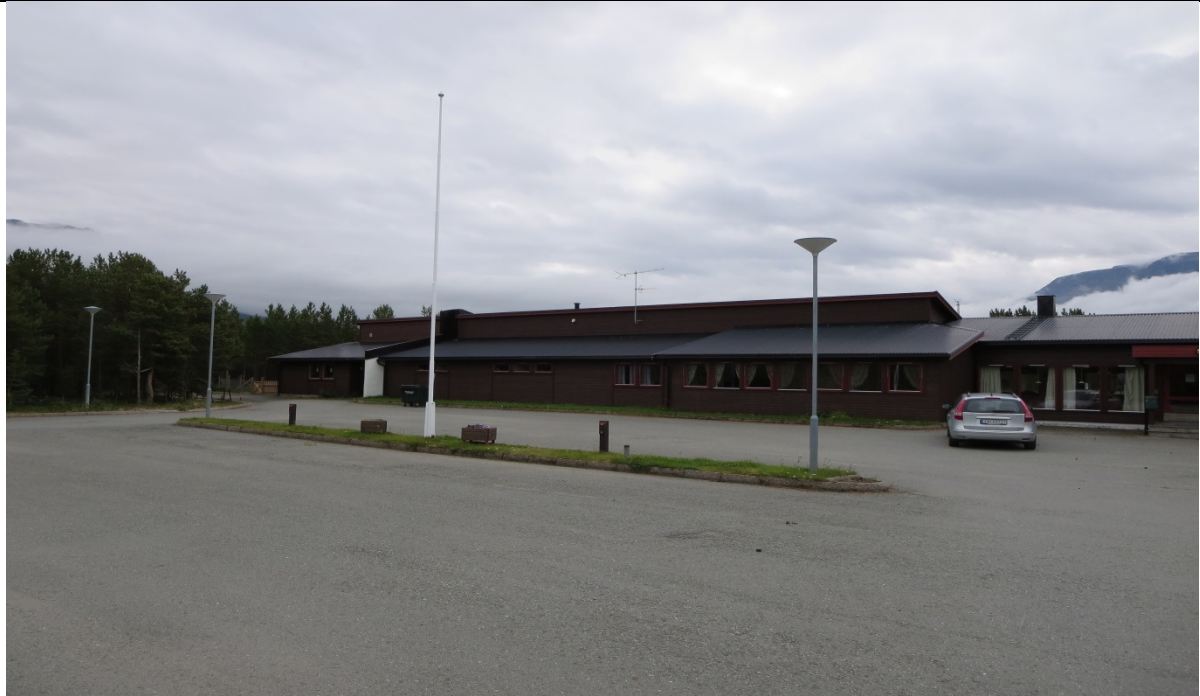
Bilde nr: 1.

Bygningsdel/lokalisering: Nordfasaden mot øst.

Kommentarer: Ser tilbygg fra 1995 helt til venstre. For øvrig administrative rom.

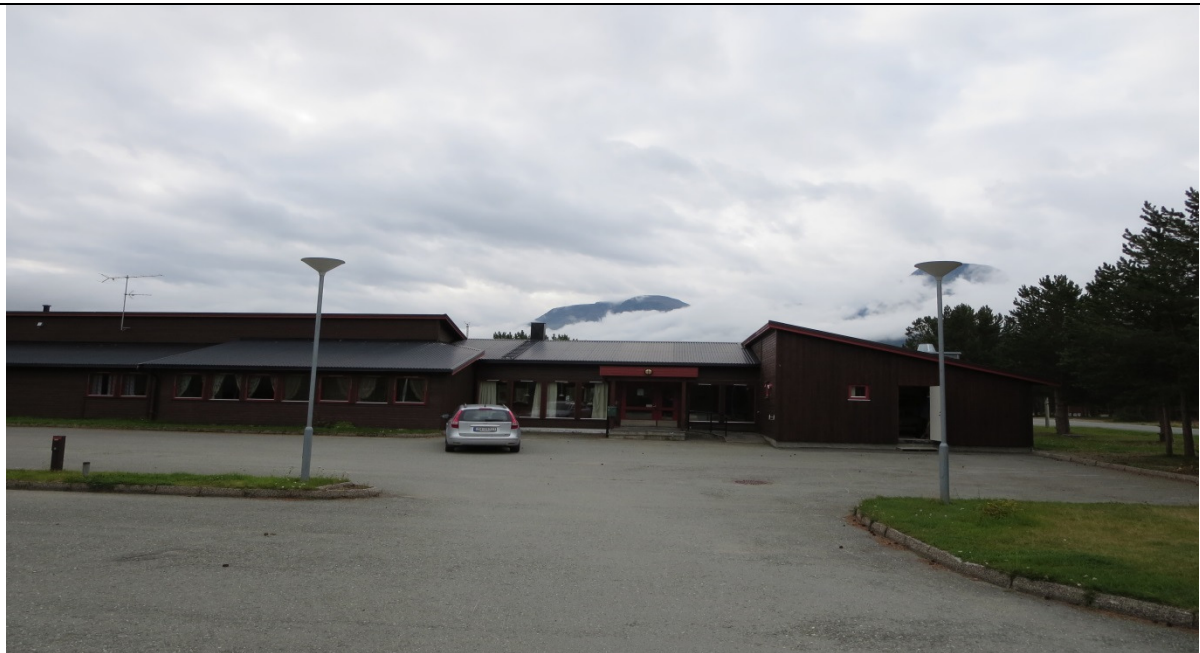
Bilde nr: 2.

Bygningsdel/lokalisering: Nordfasaden mot vest.

Kommentarer: Hovedinngang med vestibyle og kantine.

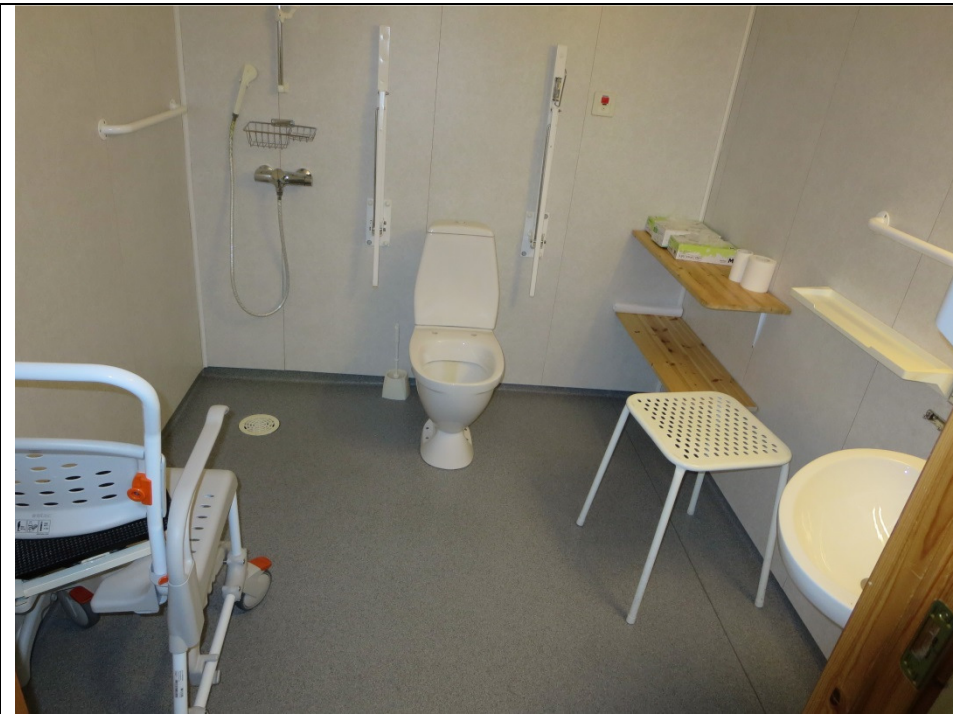
Bilde nr: 3.

Bygningsdel/lokalisering: Bad

Kommentarer: Typisk bad på rom

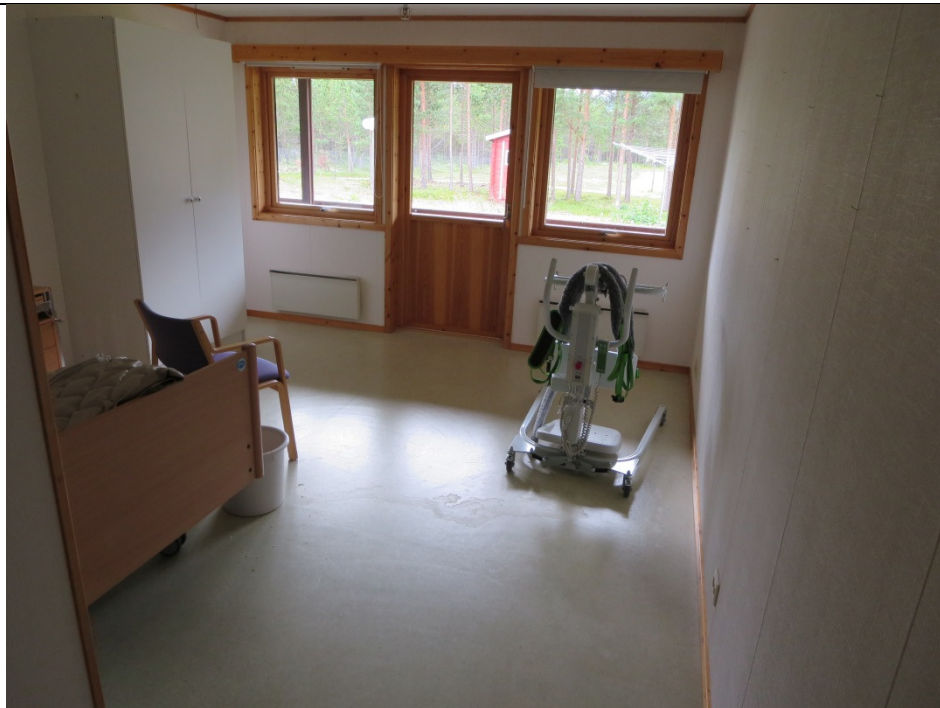
Bilde nr: 4.

Bygningsdel/lokalisering: Rom

Kommentarer: Typisk rom.

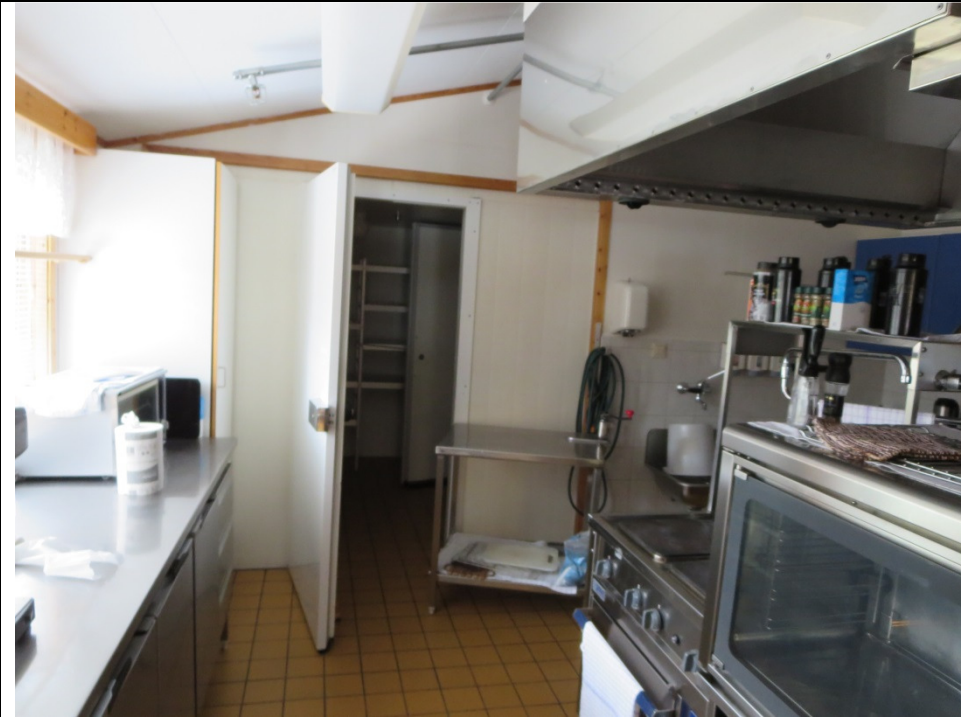
Bilde nr: 5.

Bygningsdel/lokalisering: Kjøkken

Kommentarer: Ser kjøle og fryserom i bakgrunnen

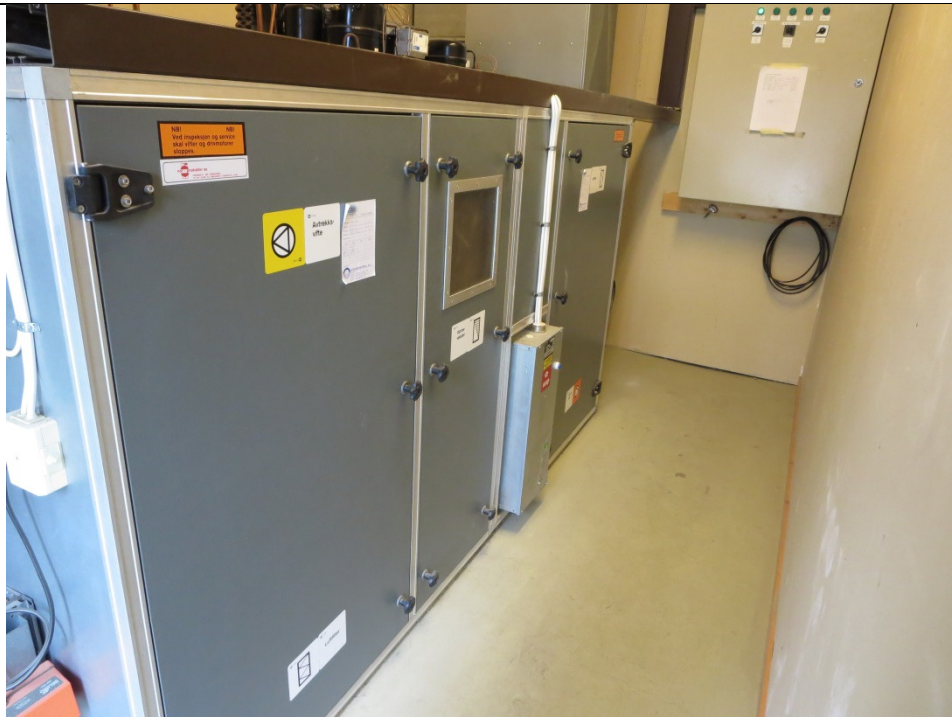
Bilde nr: 6.

Bygningsdel/lokalisering: Ventilasjonsrom

Kommentarer: Lite rom med aggregat

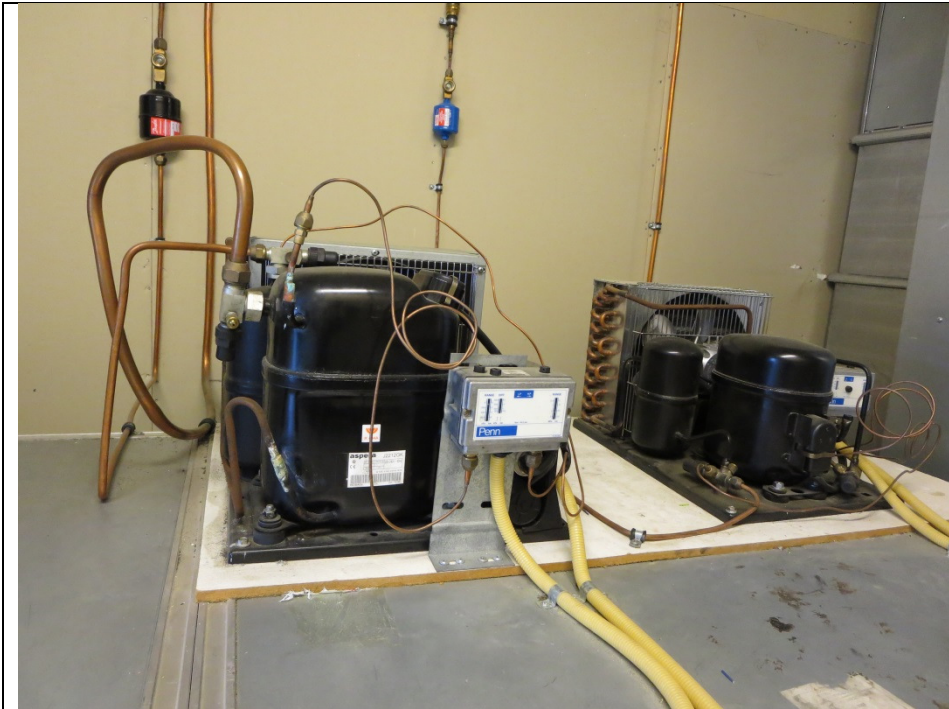
Bilde nr: 7.

Bygningsdel/lokalisering: Ventilasjonsrom

Kommentarer: Kompressorer for kjøle og fryserom står i ventilasjonsrom.

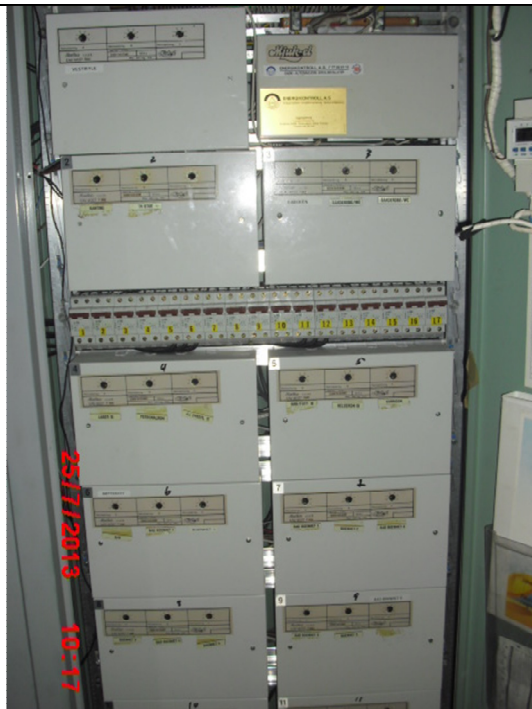
Bilde nr: 8.

Bygningsdel/lokalisering: Automatikkavle

Kommentarer: Ser nattsenkingsautomatikk «Mjuk el».

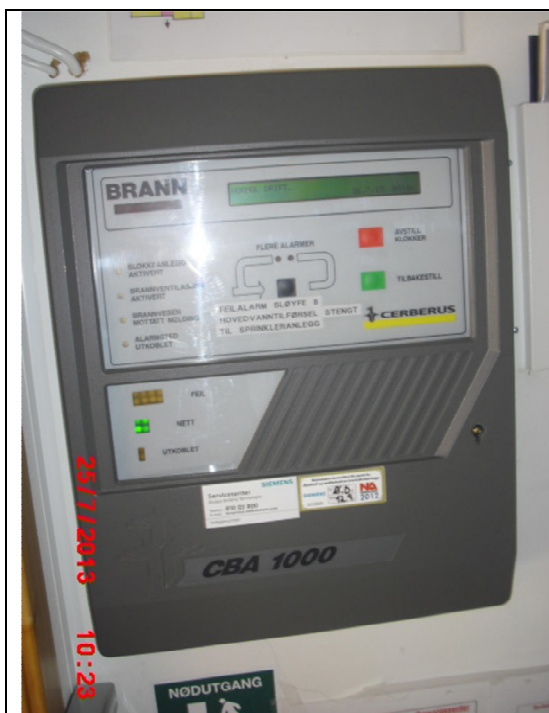
Bilde nr: 9.

Bygningsdel/lokalisering: Brannsentral

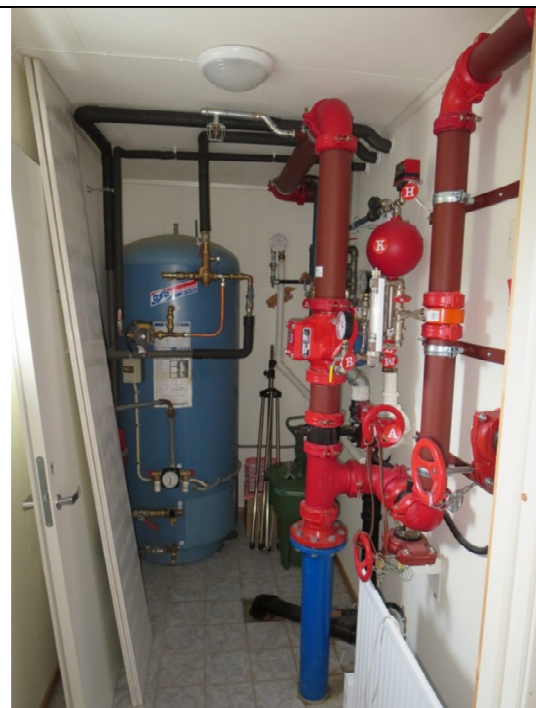
Bilde nr: 10.

Bygningsdel/lokalisering: Rom for
sprinkler

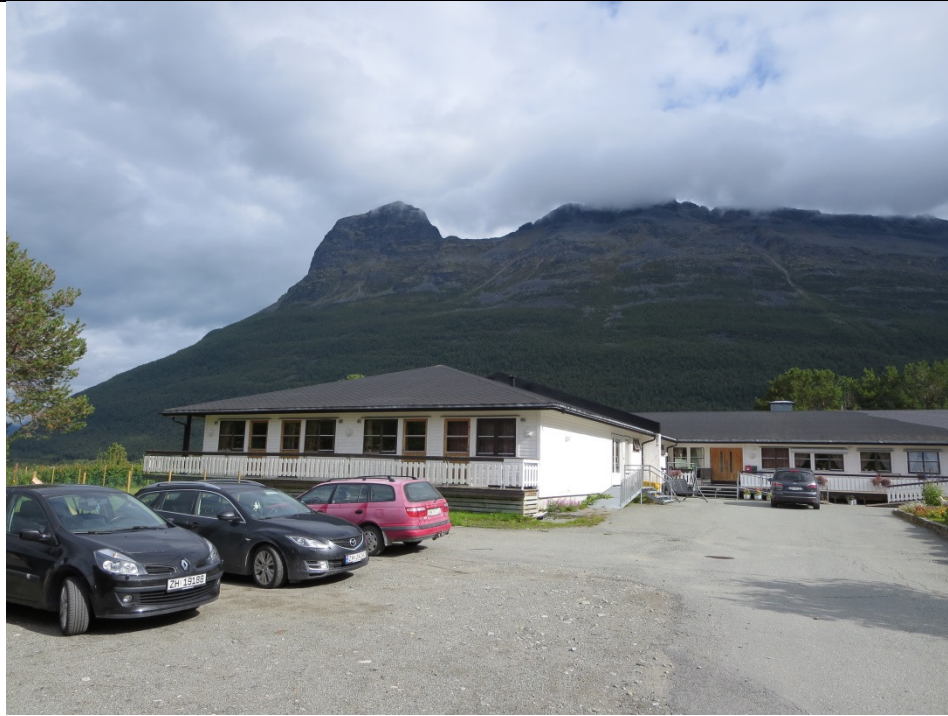
Bilde nr: 1.

Bygningsdel/lokalisering: Vestfasaden.

Kommentarer: Bygningen fra 1984 med div rom i fløyen til venstre.

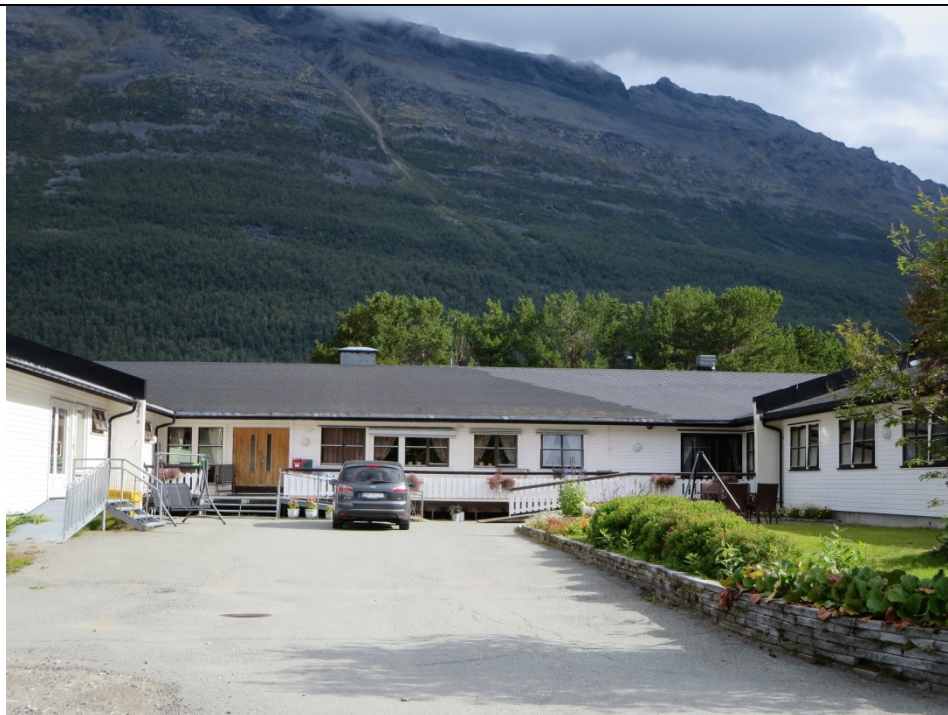
Bilde nr: 2.

Bygningsdel/lokalisering: Vestfasaden.

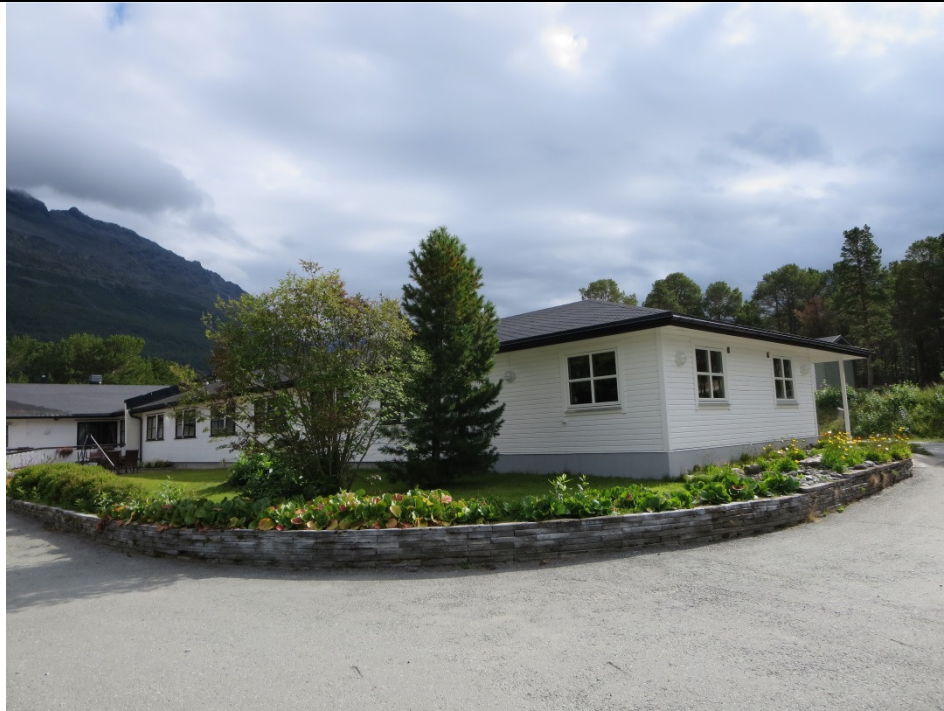
Bilde nr: 3.

Bygningsdel/lokalisering: Nordfasaden.

Kommentarer: Ser fløy fra 1991 med tilbygg fra 2006 ytterst til høyre.

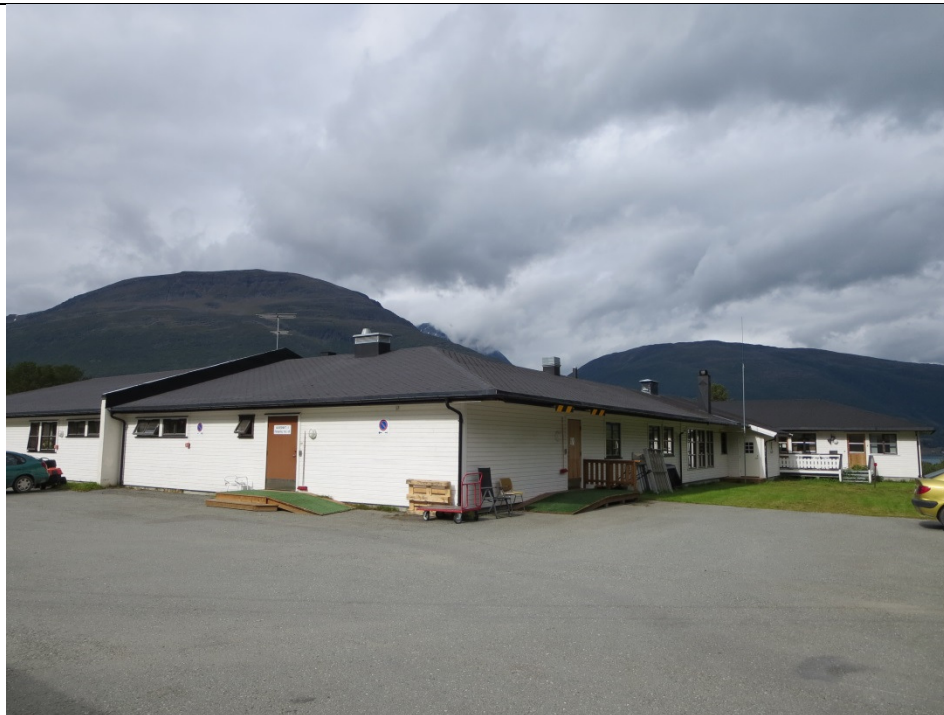
Bilde nr: 4.

Bygningsdel/lokalisering: Sør og østsiden

Kommentarer: Området ved kjøkken, frys, lager. Fysioterapi og vaktrom i bakgrunnen til høyre.

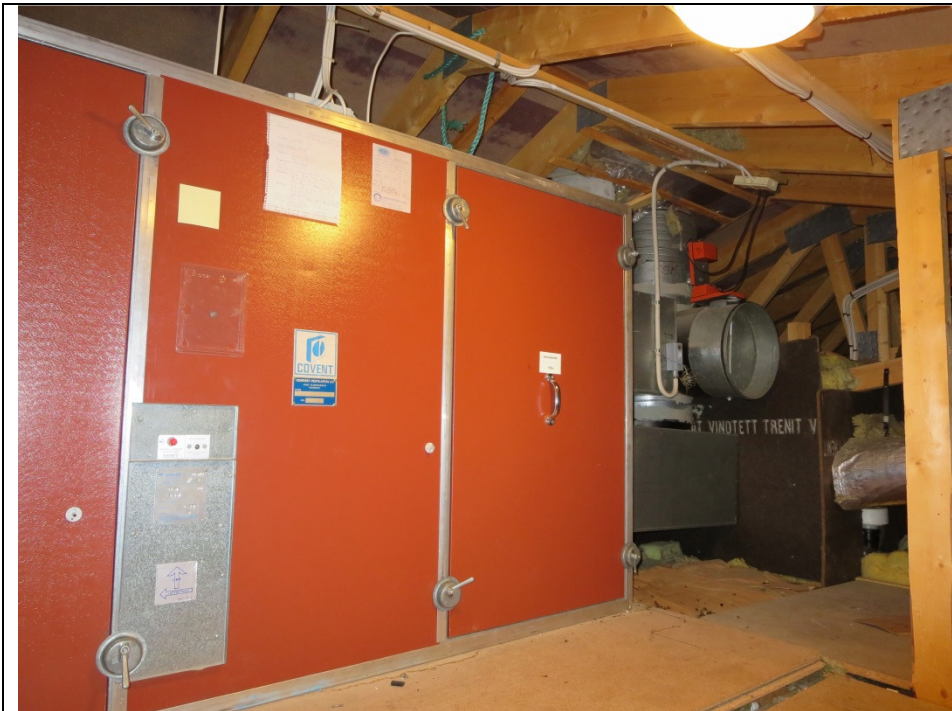
Bilde nr: 5.

Bygningsdel/lokalisering: Ventilasjonsaggregat på loft

Kommentarer: Dekker eldre del 1).

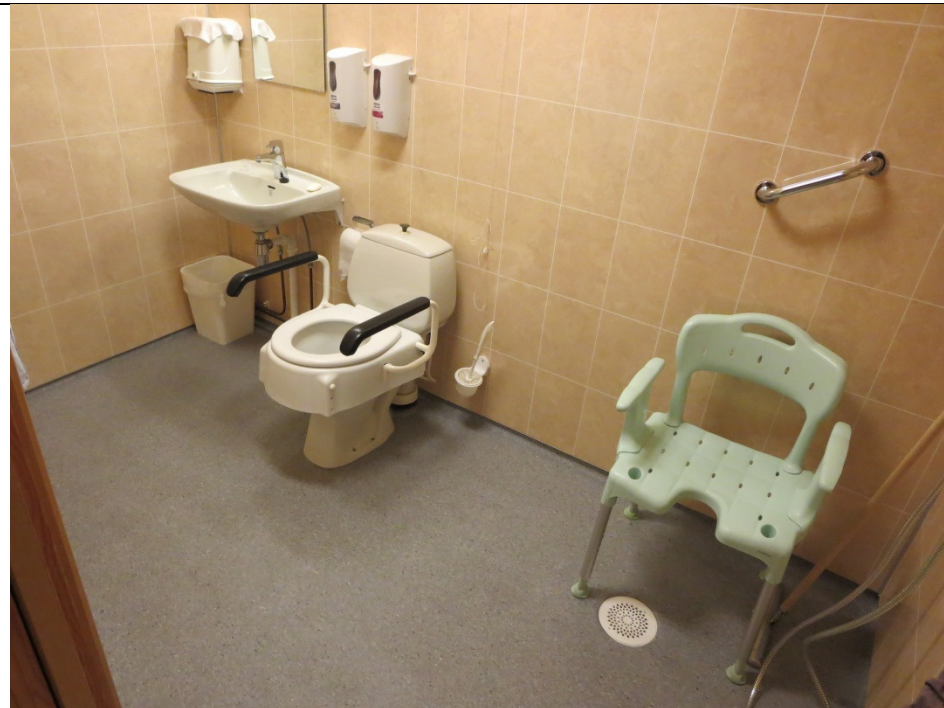
Bilde nr: 6.

Bygningsdel/lokalisering: Bad i rom

Kommentarer: Typisk bad i del 1).

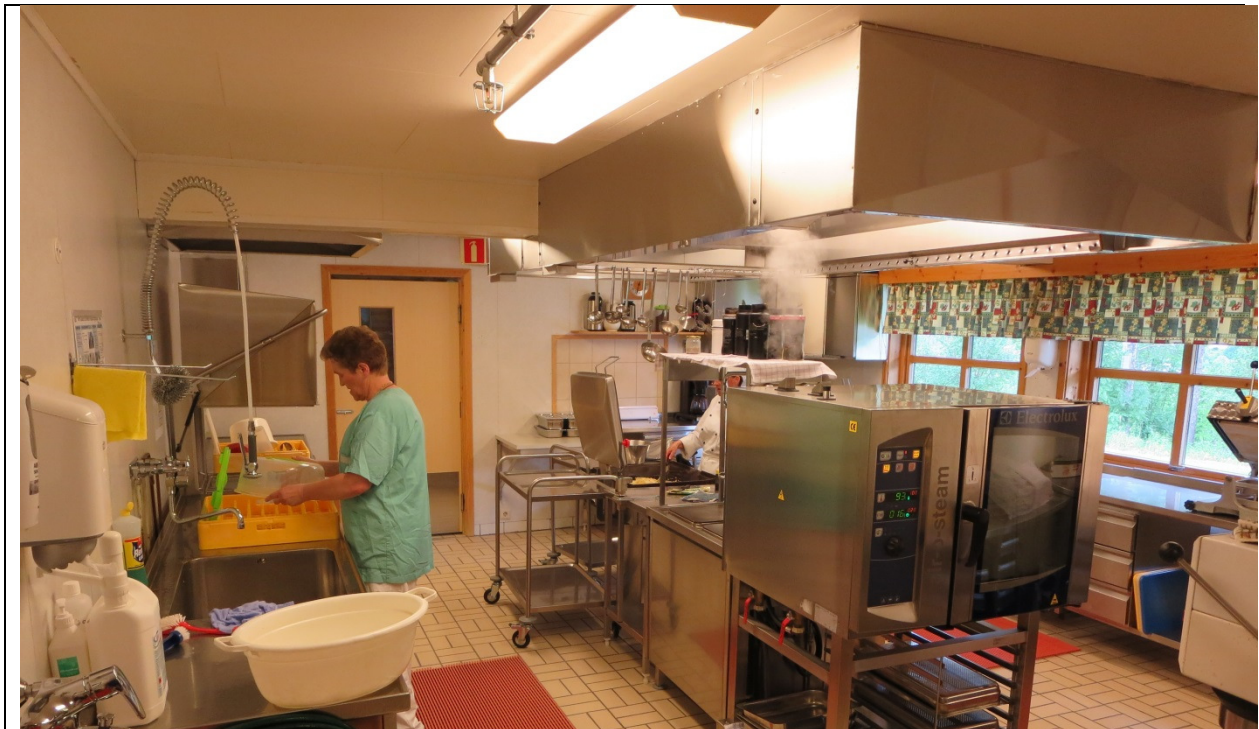
Bilde nr: 9.

Bygningsdel/lokalisering: Kjøkken

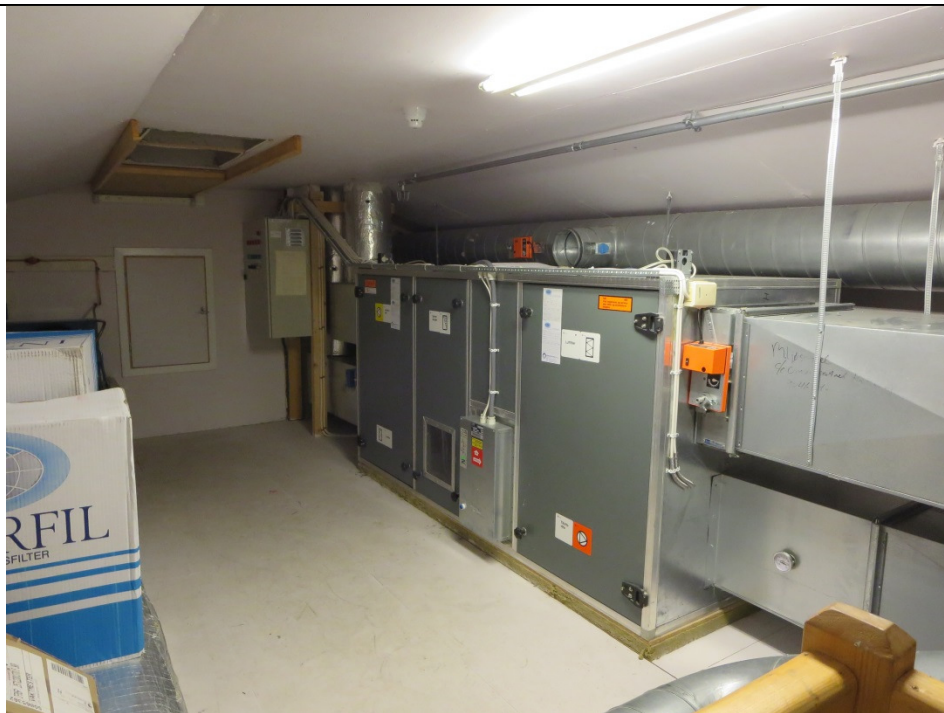
Bilde nr: 10.

Bygningsdel/lokalisering: Ventilasjonsrom

Kommentarer: Dekker fløy 2) og 3)

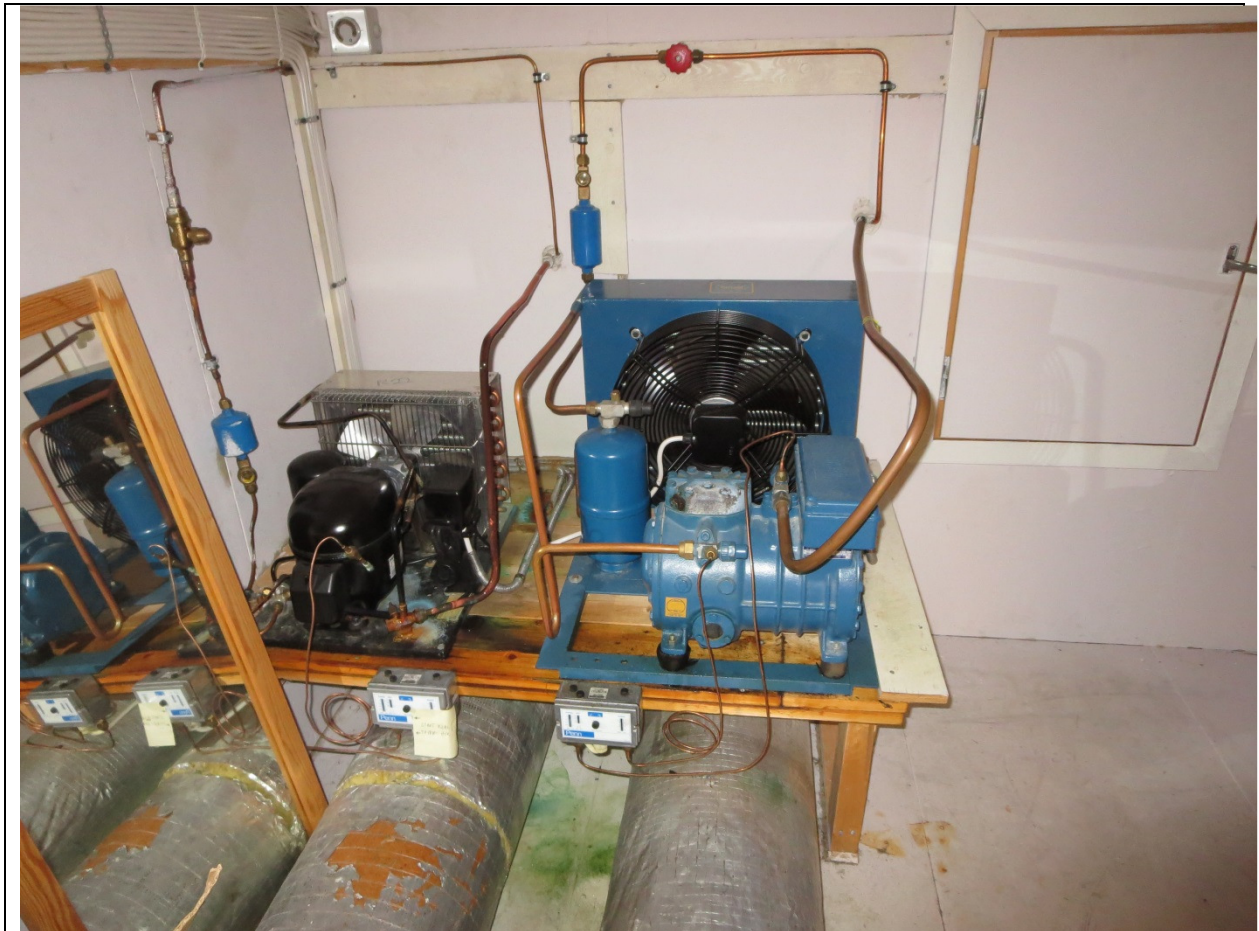
Bilde nr: 11.

Bygningsdel/lokalisering: Ventilasjonsrom 2) og 3)

Kommentarer: Kompressorer for kjøle- og fryserom.
